# EVALUACIÓN DE LA ESTABILIDAD DE UN DIQUE DE DESLIZAMIENTO DE TIERRA INDUCIDO POR EL HURACÁN MITCH EN EL RÍO LA LIMA, SIERRA DE LAS MINAS, GUATEMALA ORIENTAL

Robert L. Schuster<sup>1</sup>, Robert C. Bucknam<sup>1</sup>, and Manuel Antonio Mota<sup>2</sup>

Abierto-Informe Archivo 01-120 (*inglés y español*)

2001

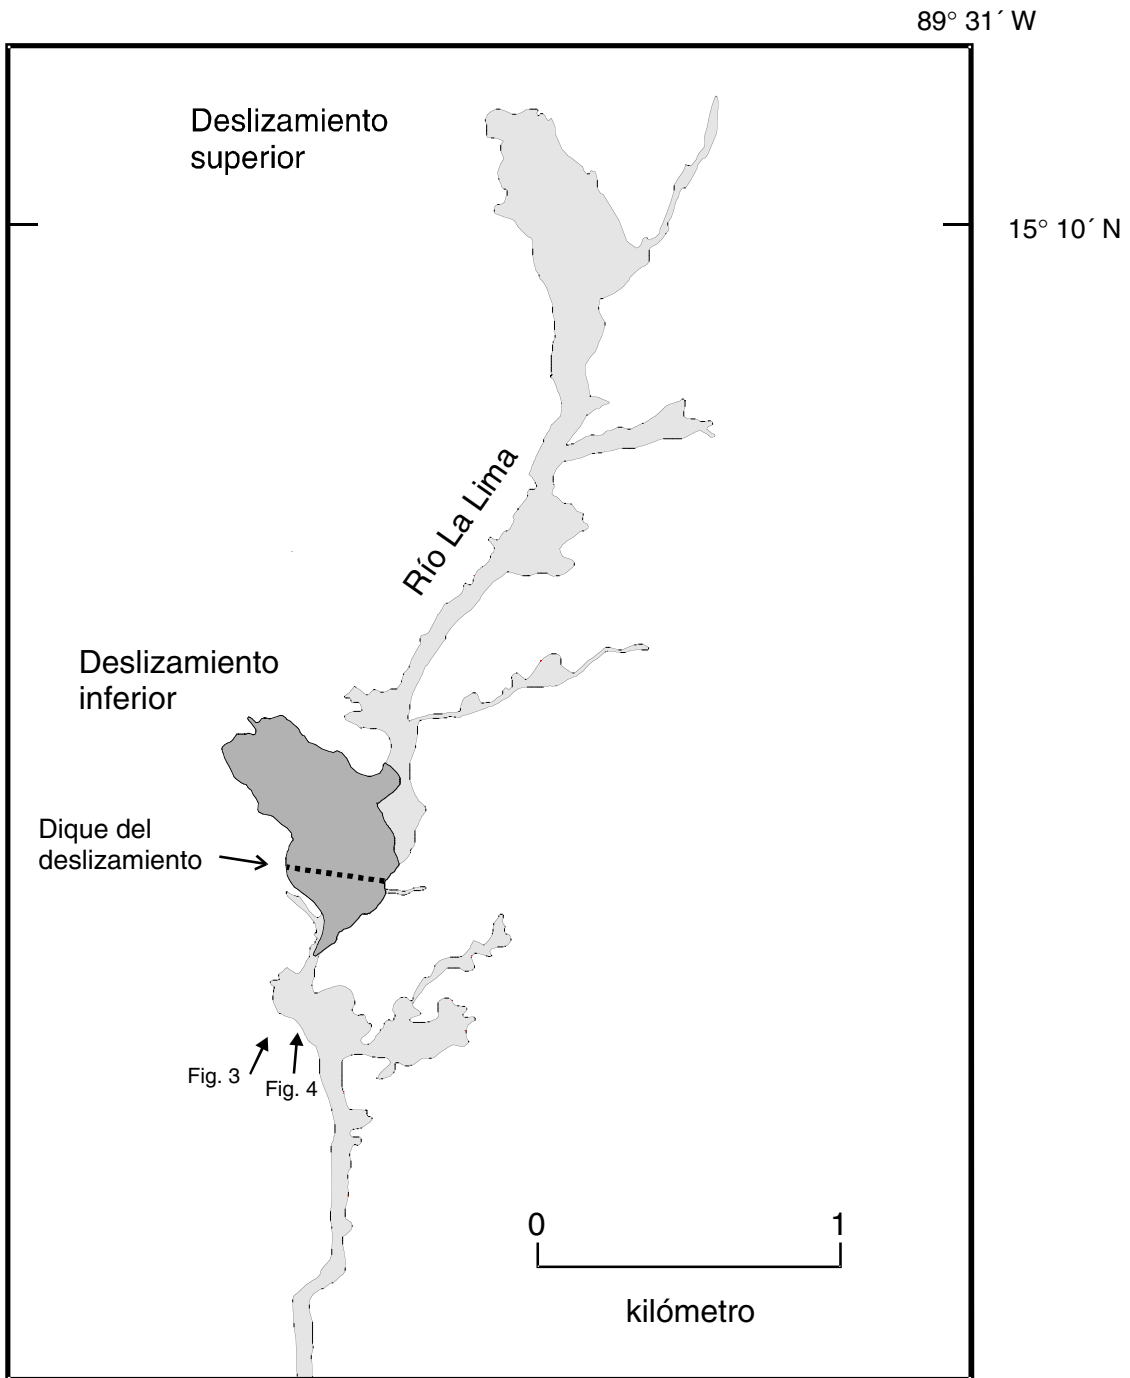
Fig. 2. Mapa mostrando áreas (sombreadas) afectadas por deslizamientos de tierra, flujo de escombros e inundación en el drenaje superior del Río La Lima. El sombreado fuerte muestra el complejo de deslizamientos de tierra que produjeron el dique de deslizamiento de tierra. Las flechas muestran los puntos aproximados de fotografías y las direcciones de vista de las Figs. 3 y 4.

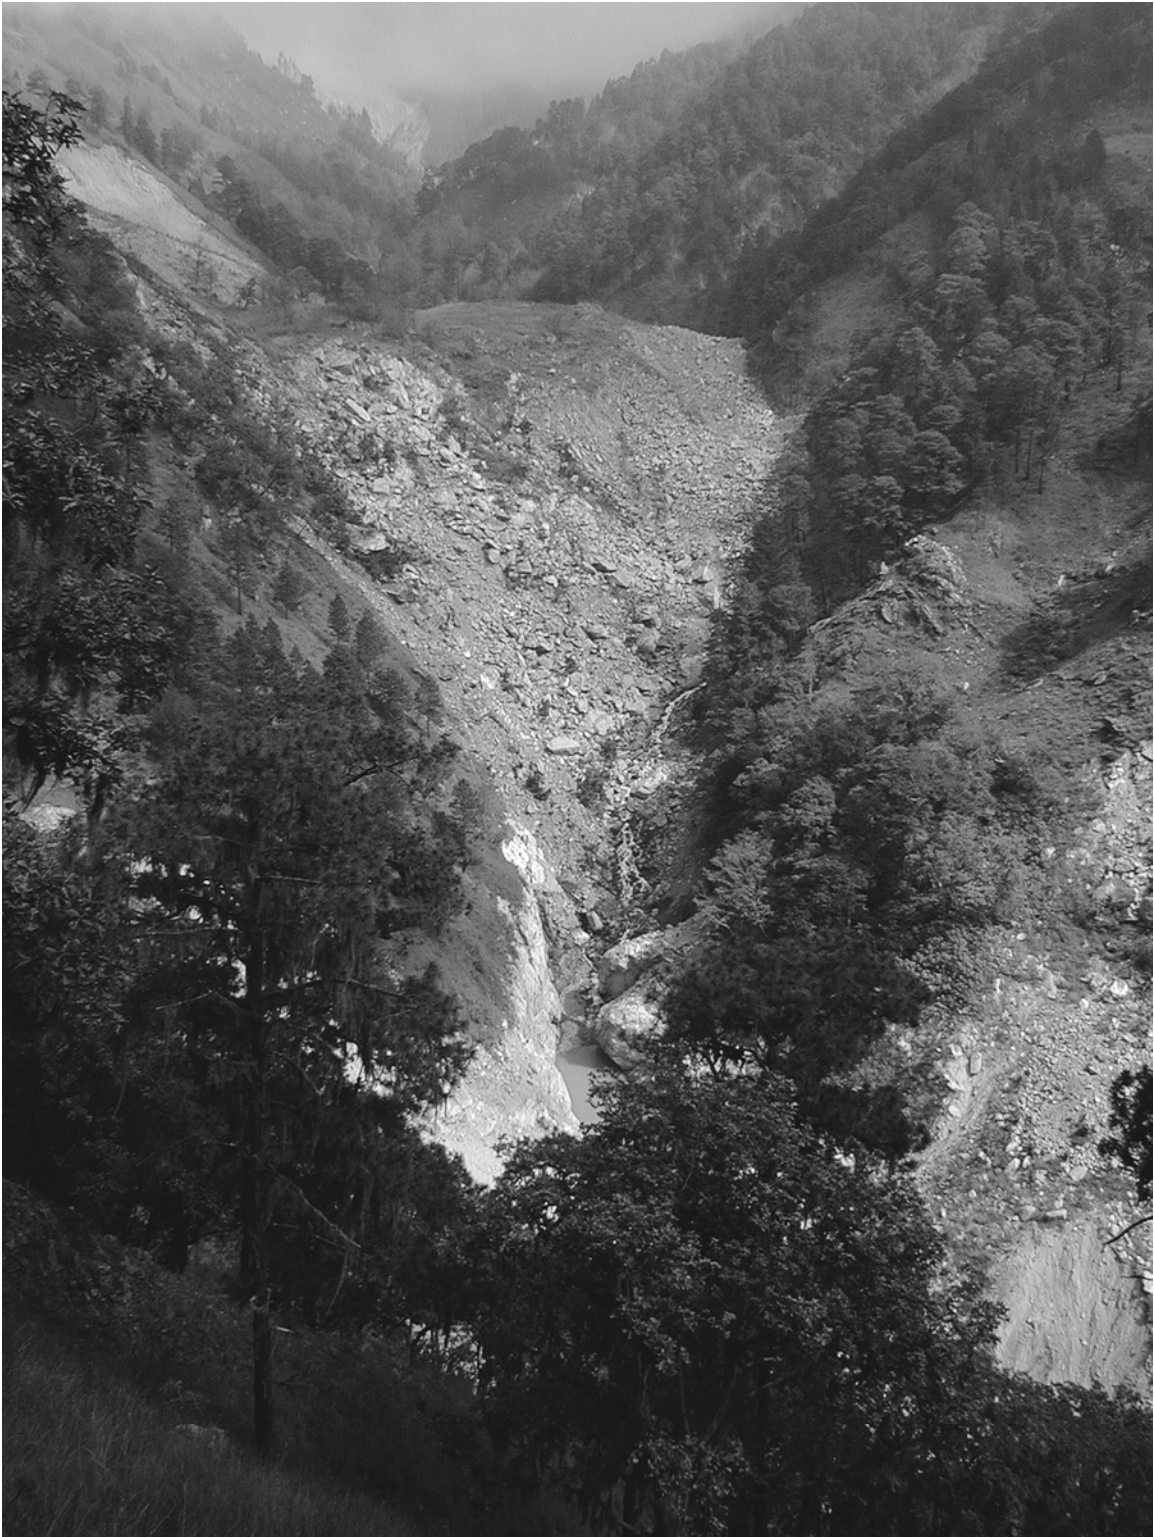
El dique formado por el deslizamiento menor de roca tiene una altura de cresta de aproximadamente 50 m sobre el nivel anterior del río, un volumen estimado de 500,000m<sup>3</sup> y una ladera río abajo con una pendiente aproximada de 30°. Un estimado de 200,000 m<sup>3</sup> de sedimento y agua adicionales han sido embalsadas por esta barrera. Los materiales geológicos que componen el deslizamiento y el dique natural derivaron del gneis granítico y del esquisto de granito que forman la pared oeste del cañón. Estos materiales varían en tamaño de partícula desde arcillas hasta grandes piedras. La superficie del deslizamiento es irregular, está rota por muchas fracturas de tensión y de esfuerzo cortante, y en septiembre del 2000 estaba cubierto por una densa y alta capa de grama de hasta 2 m de alto. Atravesar el deslizamiento a pie fue difícil debido a las fracturas, a la densa grama y a la mezcla resbalosa e irregular de arcilla y rocas que conforman la superficie. Poco después de que se formó el dique, la depresión de retención detrás del dique se llenó parcialmente con los sedimentos erosionados de los depósitos de flujo de escombros que se originaron del deslizamiento río arriba. Para el momento de nuestra visita, esta depresión estaba casi llena por la deposición de sedimento de ambos deslizamientos. Los únicos indicadores superficiales de embalse de agua por el dique eran estanques someros existentes inmediatamente detrás de la presa. Por lo tanto, el dique de deslizamiento, funciona como una represa de desechos de minería, que retiene una mezcla de aproximadamente 200,000 m<sup>3</sup> de agua y sedimento. Al momento de nuestra visita, no había flujo de agua sobre la cresta del dique. En cambio, el Río La Lima fluía a través de huecos continuos en el dique, saliendo del dique como a medio camino bajo su superficie como un gran manantial en el contacto entre el dique y la pared del empalme izquierdo del valle. A pesar de que no llegamos hasta el punto de descarga a través del dique, a cierta distancia parecía que no había evidencia de erosión interna activa (es decir, el agua existente parecía estar clara.)

Fig. 3. Dique de deslizamiento de tierra en el Río La Lima, viendo río arriba (norte) desde un punto a 4 km al norte de Jones; fotografía tomada el 25 de enero del 2000. El deslizamiento de tierra se originó en una ladera empinada en la esquina superior izquierda de la fotografía (ver figura 4). El punto de descarga del río desde los escombros que forman el dique está en el punto donde primero es visible el agua en la parte central derecha de la fotografía.

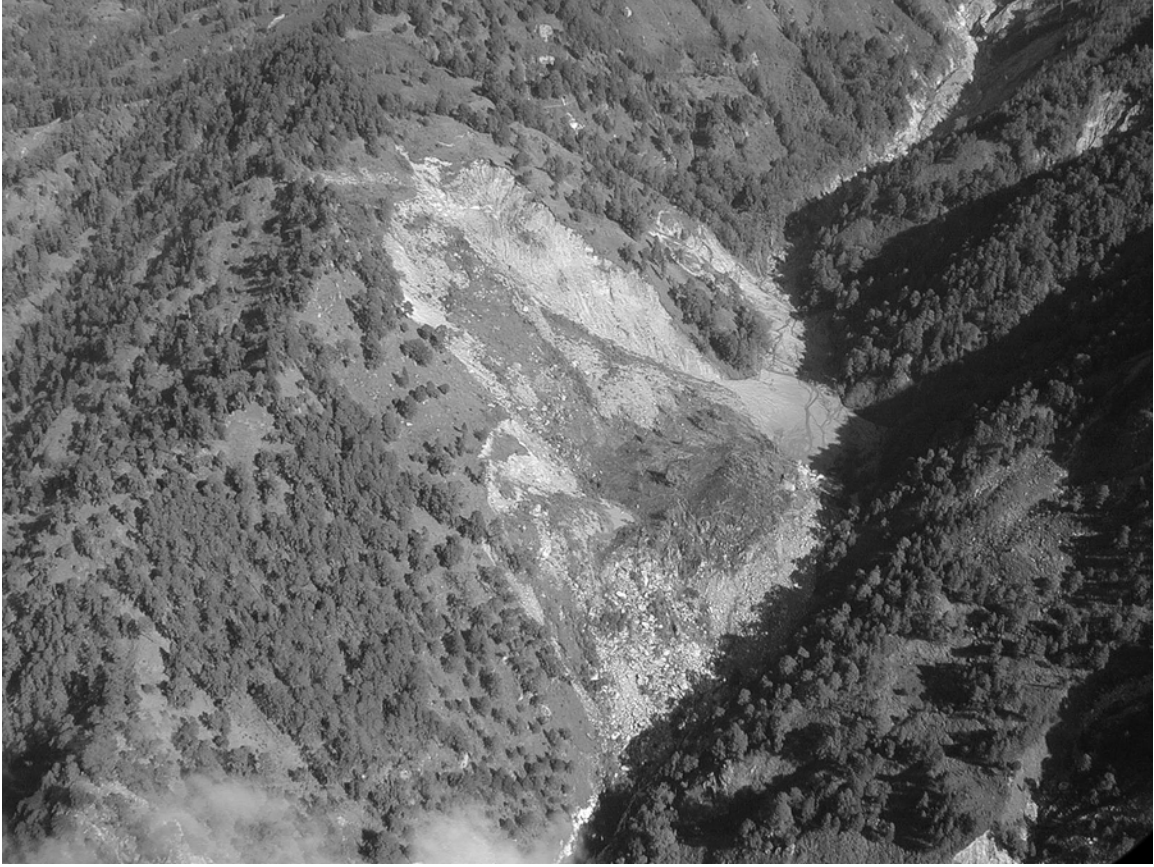
Fig. 4 Vista oblicua aérea del norte del deslizamiento de tierra que produjo el dique en el Río La Lima, 12 de enero del 2001. Superficie lisa y de color parejo cruzada por el Río La Lima en la base del deslizamiento de tierra en el relleno de sedimento detrás del dique de deslizamiento de tierra. Fotografía por Jeffrey Coe.
