Respuesta a los Desprendimientos de Tierra Ocasionados por las Lluvias Torrenciales del Huracán Mitch en Siete Áreas de Estudio de Nicaragua

Open-File Report 01-412-B

Open-File Report 01-412-B
2001

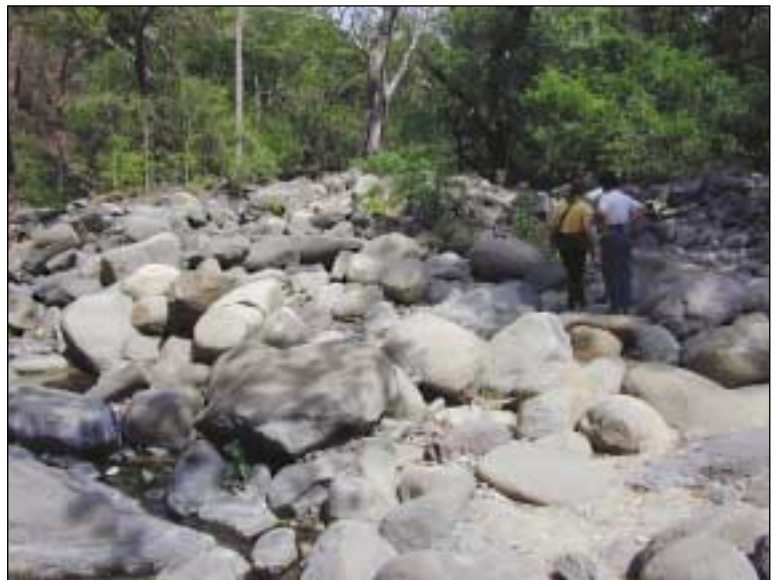
Figura 3. Depósito de cantos rodados de Quebrada Grande, en el área de estudio de El Sauce/San Nicolás.

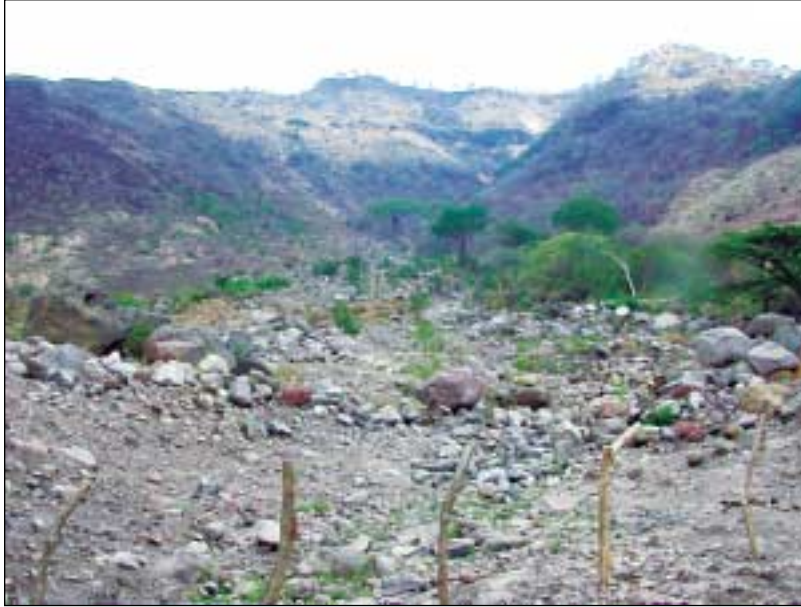
Figure 4. Área fuente y depósitos de flujo de escombros cerca de La Caña.

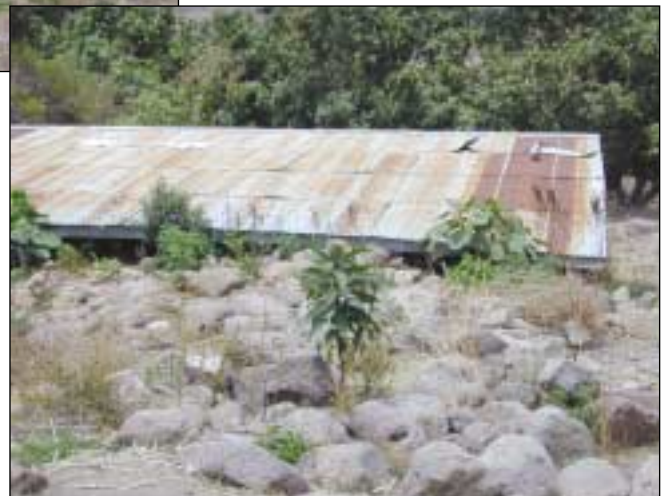
Inmediatamente al sur de La Trinidad, varias estructuras que se encontraban detrás del hospital resultaron dañadas o destruidas por una serie de flujos de escombros que se unieron, los cuales se originaron en las empinadas pendientes que están detrás del pueblo (figura 5).

Figure 5. Estructuras destruidas por los flujos de escombros detrás del hospital de La Trinidad.

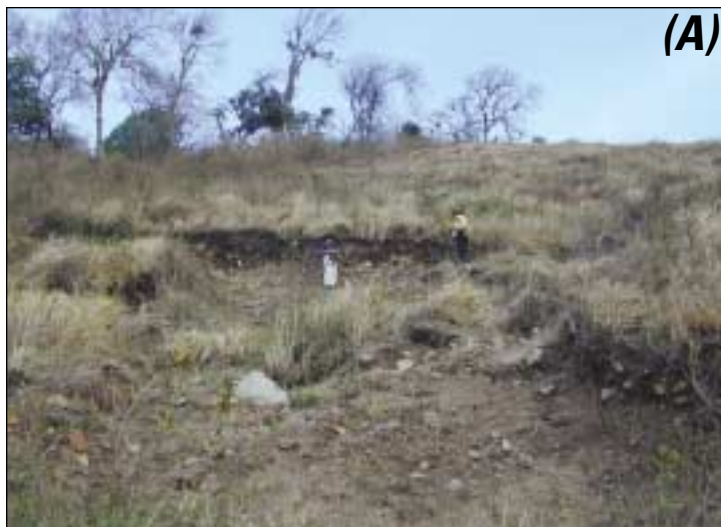
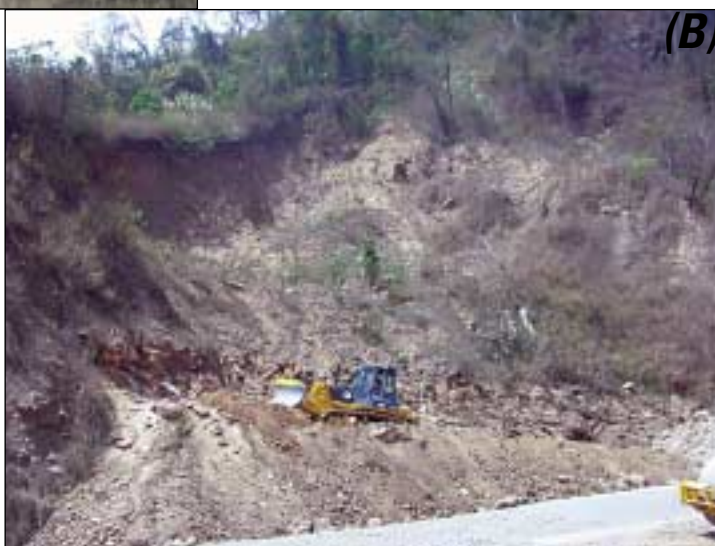
Figura 6. Desprendimientos de tierra a lo largo del camino a Jinotega, en el área de estudio La Fundadora. Se puede observar la amplia escala de la respuesta. (A) Una falla de menos de un metro de profundidad y con una extensión de unos 40 m². El material de la falla se desplazó aproximadamente 20 m en una pendiente de colina abierta. (B) Falla aproximadamente de 5 m de profundidad en material erosionado. Este desprendimiento de tierra cubrió un área aproximada de 3,000 m² y descendió por lo menos 100 m por un canal.

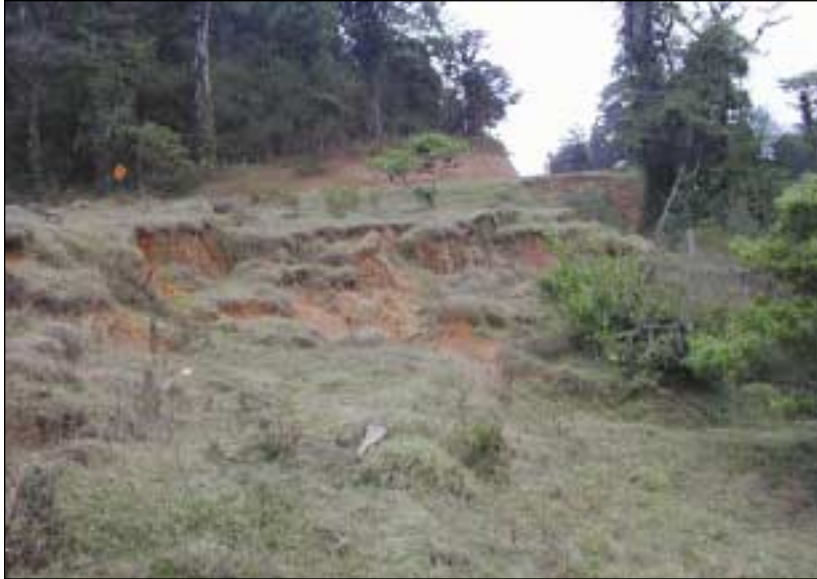
Figura 7. Flujo de tierra profundo, de lento desplazamiento, en el camino a Jinotega. El camino que atravesaba este accidente quedó interrumpido en varios sitios y fue sometido a una reparación total.

límites sur del mapa (ilustración 4, figura 7). Una grieta frontal arqueada y grietas laterales de casi 2 metros de altura rodeaban un área de tierra resquebrajada, en un área de unos 6 km². El camino que pasaba por este accidente se encontraba en reparación total. Pudimos observar una activa filtración en el extremo sur de la pendiente que está debajo del camino. Este desprendimiento de tierra se originó en la fractura de la pendiente, entre las empinadas pendientes de las colinas de la parte de arriba y la falda de coluvión de la parte inferior.

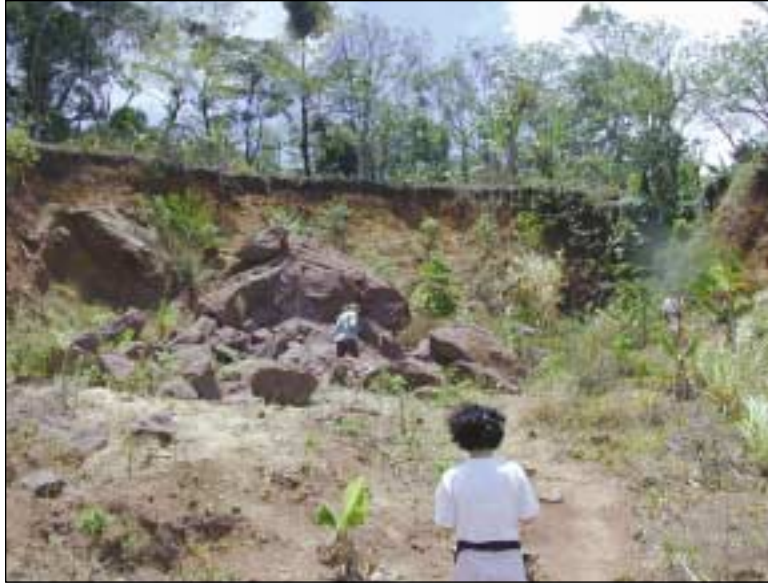
Figura 8. Grieta frontal de un desprendimiento de tierra que ocasionó un flujo de escombros que avanzó hasta el poblado de San Francisco causando la muerte de una persona. Nótese el profundo perfil de erosión de una grieta frontal de aproximadamente 5 m de altura.

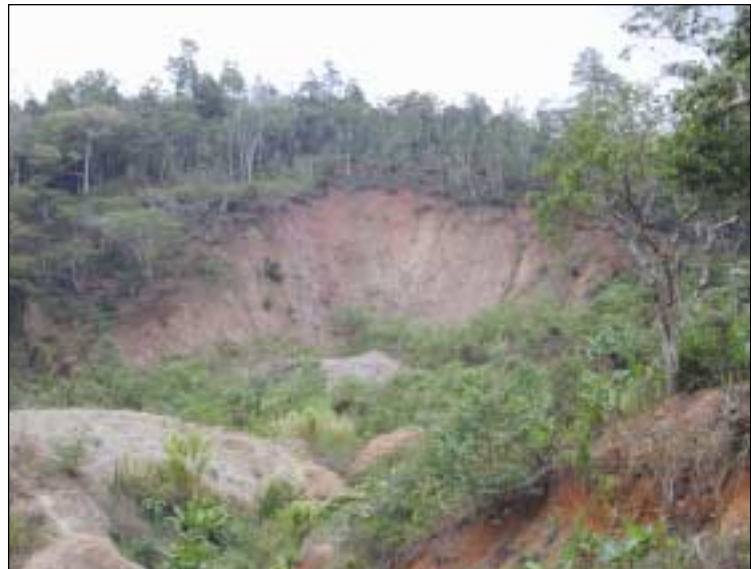
Figura 9. Grieta frontal (de unos 8 m de altura) de un desprendimiento de tierra en materiales muy meteorizado, en el norte del área de estudio de Matagalpa.

profundidad de las grietas estuvo en función de la profundidad del manto meteorizado. Desprendimientos de tierra muy superficiales se produjeron donde el manto meteorizado era delgado; en cambio, grietas de hasta varios metros de profundidad se produjeron en áreas en las que el manto meteorizado tenía varios metros de espesor.

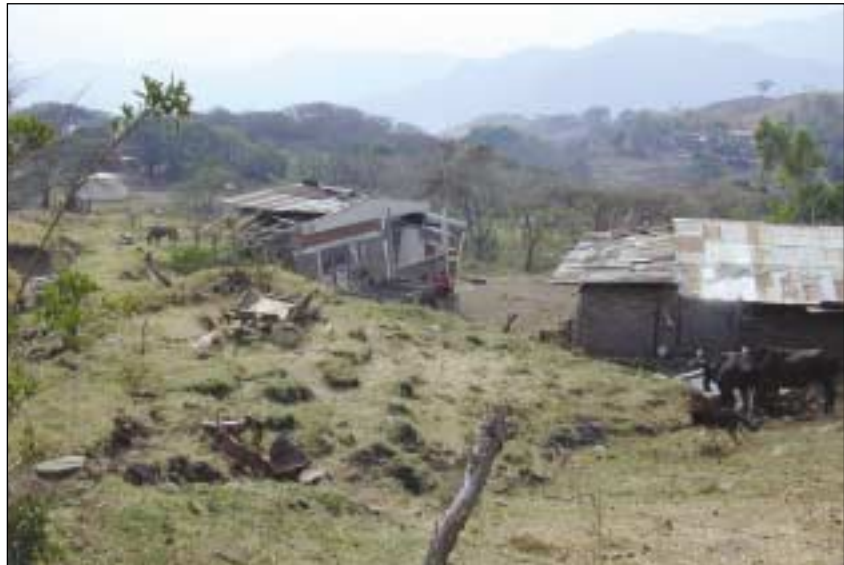
Figure 10. Punta del flujo de tierra en San Simón de Paicila. El movimiento del flujo de tierra destruyó la casa que está a la izquierda. Un lóbulo activo del flujo de tierra choca con la casa que está a la derecha.

desplazamiento del flujo de tierra destruyó una casa y una iglesia. El flujo de tierra tiene 40 m de ancho, 200 m de longitud, y su topografía se caracteriza por montículos y las típicas crestas laterales que distinguen a los flujos de tierra. Los granjeros cuya casa fue destruida informan que el primer movimiento del flujo de tierra se produjo durante la presencia del huracán Mitch; sin embargo, el movimiento más significativo se ha ido presentando durante un prolongado periodo, después del paso del huracán. Este flujo de tierra se produjo dentro de una falda de depósitos que bordean la cresta. Los depósitos dan evidencia de movimientos ocasionados por desprendimientos de tierra producidos en el pasado.

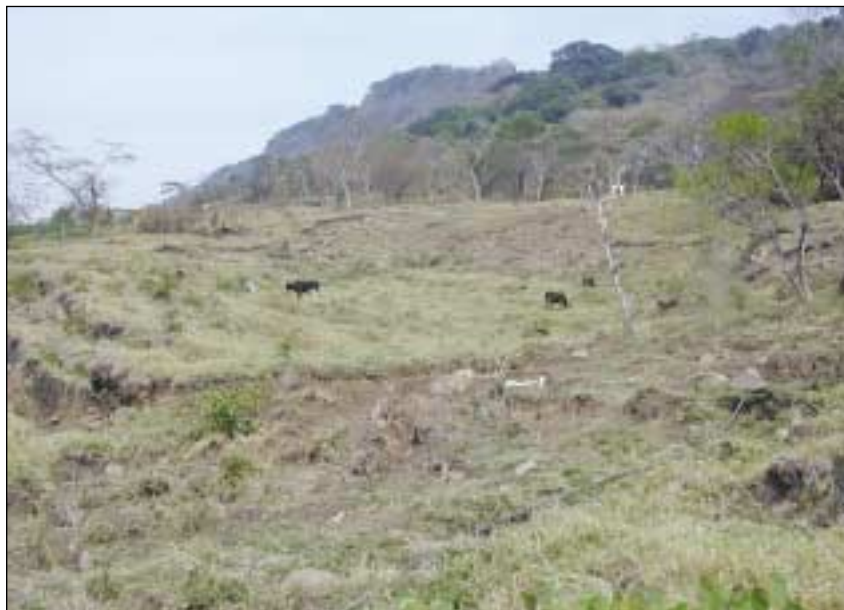
Figure 11. Vista de la pendiente del flujo de tierra en San Simón de Paicila. Nótese la topografía caracterizada por montículos, las grandes grietas y resquebrajaduras del primer plano y la grieta frontal situada detrás de las vacas.
