Inventario Digital de Deslizamientos de Tierra y Depósitos Asociados Provocados por el Huracán Mitch, Cuadrángulo La Libertad (2660 II), Honduras

Digital Inventory of Landslides and Related Deposits Triggered by Hurricane Mitch, La Libertad Quadrangle (2660 II), Honduras

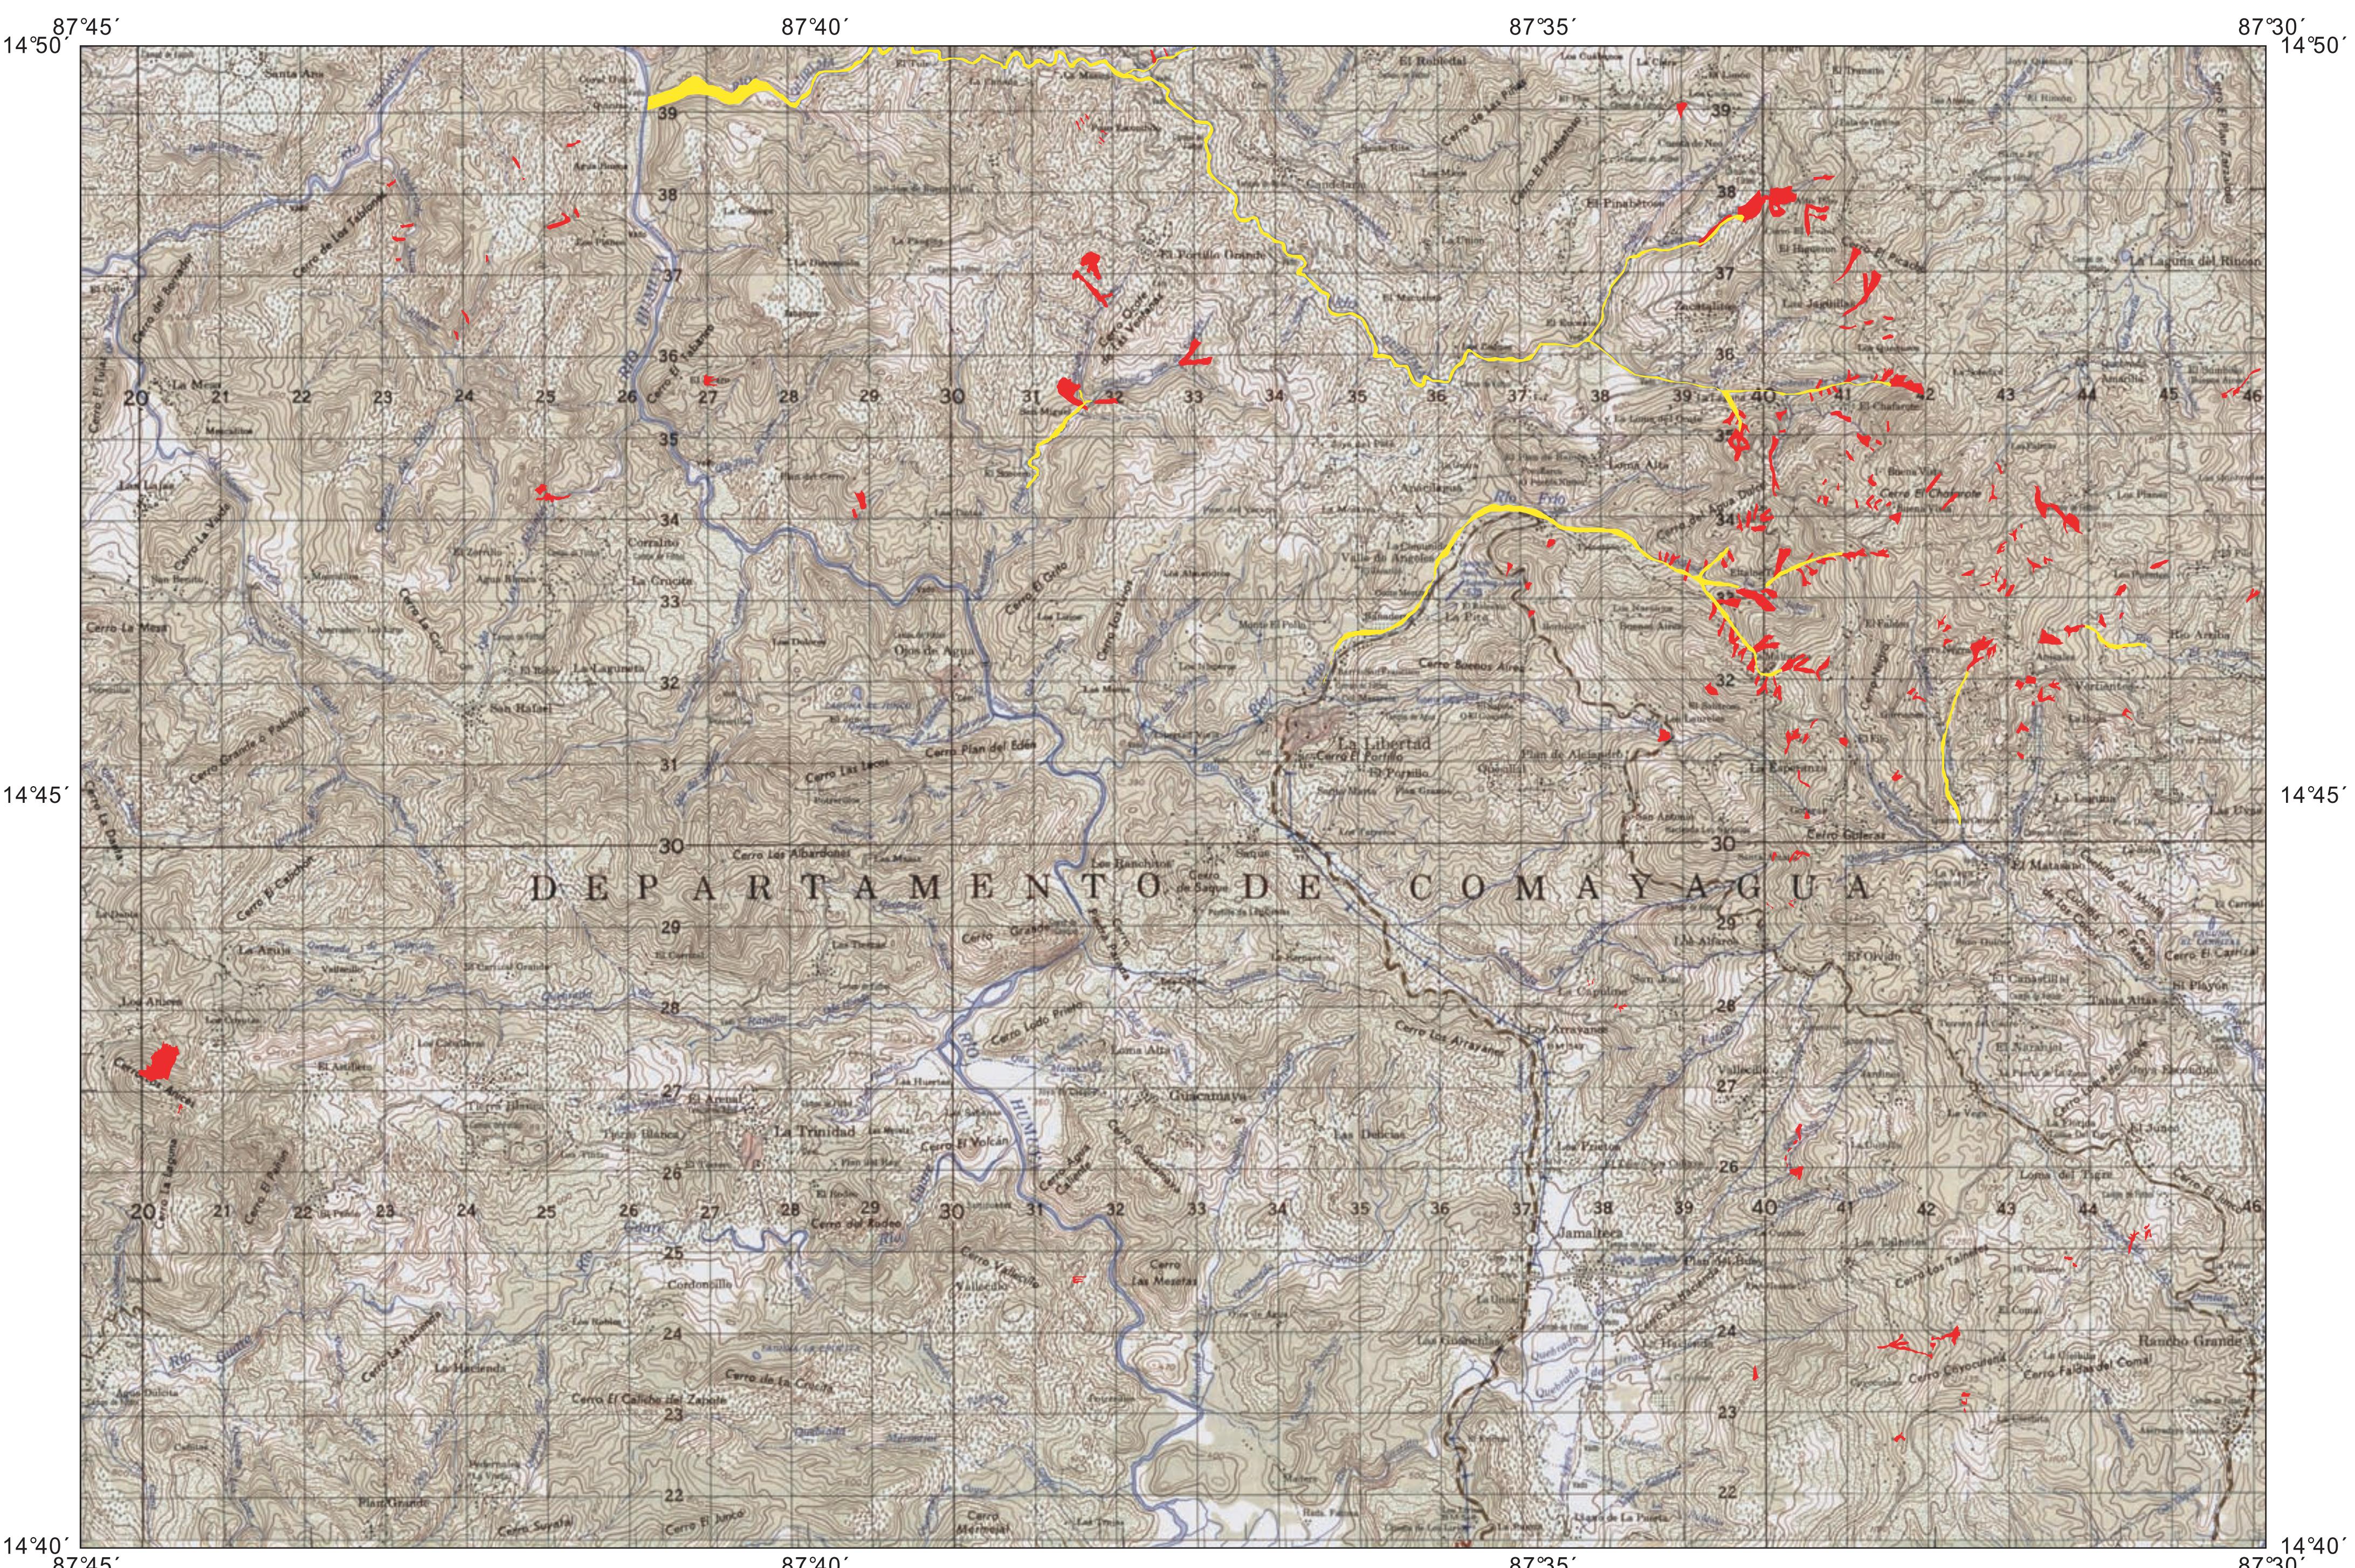
This landslide inventory map, prepared under the auspices of the U.S. Agency for International Development (USAID), shows one of 19 areas in Honduras that have ongoing landslide hazards and were the focus of landslide studies by the U.S. Geological Survey. The map shows the distribution of landslides triggered by Hurricane Mitch, including both source areas and deposits. This map and others of this series provide a basis for making informed decisions concerning possible relocation efforts and future land-use planning. In addition, estimates of sediment volume produced by landslides are derived for selected topographic quadrangles where landslide debris appears to be contributing significantly to the total sediment load of rivers, streams, and reservoirs.

Landslides shown on this and the other respective inventory maps were mapped by photo interpretation using 1:40,000-scale black-and-white airphotos taken by the U.S. Air Force in the months after Hurricane Mitch and from 1:40,000-scale black-and-white photos taken by a private contractor from Guatemala City in 2001. The landslide polygons were sketched onto 1:50,000-scale topographic maps of Honduras using the stereographic images produced by photo pairs to locate the landslides. The landslide boundaries were then manually digitized as input into a GIS database. We estimate the accuracy of locations to be within 100 m in terrain with low topographic relief and better than 50 m in terrain with high or distinctive topographic relief.

Debris flows accounted for more than 95% of the landslides and ranged in thickness from less than 1 to 15 m and in length from a few meters to 7.5 km. Shallow thicknesses of 1 to 2.0 m are typical of most of the landslides of the country, reflecting shallow granular soils that exist in a tropical dry climate. Debris flows in central and northern Honduras are thicker (up to 15 m) due to the deeply weathered volcanic soils that result from higher annual rainfall within tropical valleys and cloud forests. Flow paths of debris flows in central and northern Honduras ranged in length from tens of meters to 7.5 km. The highest concentrations of debris flows in Honduras occurred in the mountains near the town of Choluteca where more than 900 mm of rain fell in three days.

Este mapa de inventario de los deslizamientos de tierra, preparado bajo los auspicios de la Agencia Internacional para el Desarrollo de los Estados Unidos de América (USAID), muestra una de las diez y nueve áreas en Honduras que presentan riesgo actual a deslizamientos y que fueron el focus de los estudios de deslizamientos ejecutados por el Servicio Geológico de los Estados Unidos de América (U.S. Geological Survey). El mapa muestra la distribución de deslizamientos causados por el Huracán Mitch, incluyendo las áreas de origen como aquellas áreas de deposición. Esta mapa y otros de esta serie constituyen una base para la toma de decisiones sobre posibles situaciones que deberían ser respondidas y las implicaciones de futuras wo de desastre. A esto, estimados del volumen de sedimentos producidos por los deslizamientos de tierra son estimados en aquellos cuadrángulos topográficos seleccionados donde se observó que los deslizamientos de tierra parecen contribuir significativamente a la carga total de sedimentos de ríos, corrientes, y embalses.

Deslizamientos de tierra mostrados en éste y otros mapas del inventario, fueron cartografiados por interpretación de fotos usando fotografías aéreas escala 1:40,000 en blanco y negro tomadas por la Fuerza Aérea Norteamericana (U.S. Air Force) en los meses después del Huracán Mitch y por fotos de la misma escala adquiridas por un contratista privado de la ciudad de Guatemala en el año 2001. Los polígonos de deslizamientos de tierra fueron representados a mapas topográficos de escala 1:50,000 de Honduras usando imágenes estereográficas producidas por los pares de fotos para localizar los deslizamientos de tierra. Los límites de los deslizamientos de tierra fueron manualmente digitalizados e introducidos a una base de datos utilizando el Sistema de Información Geográfica (SIG). Se estima que la precisión de las localizaciones de los deslizamientos están en el orden de los 100 m en terrenos con poco relieve topográfico y 50 m o menos en terrenos con alto o distintivo relieve topográfico.
