Inventario Digital de Deslizamientos de Tierra y Depósitos Associados Provocados por el Huracán Mitch, Cuadrángulo Yuscarán (2857 IV), Honduras

Digital Inventory of Landslides and Related Deposits Triggered by Hurricane Mitch, Yuscarán Quadrangle (2857 IV), Honduras

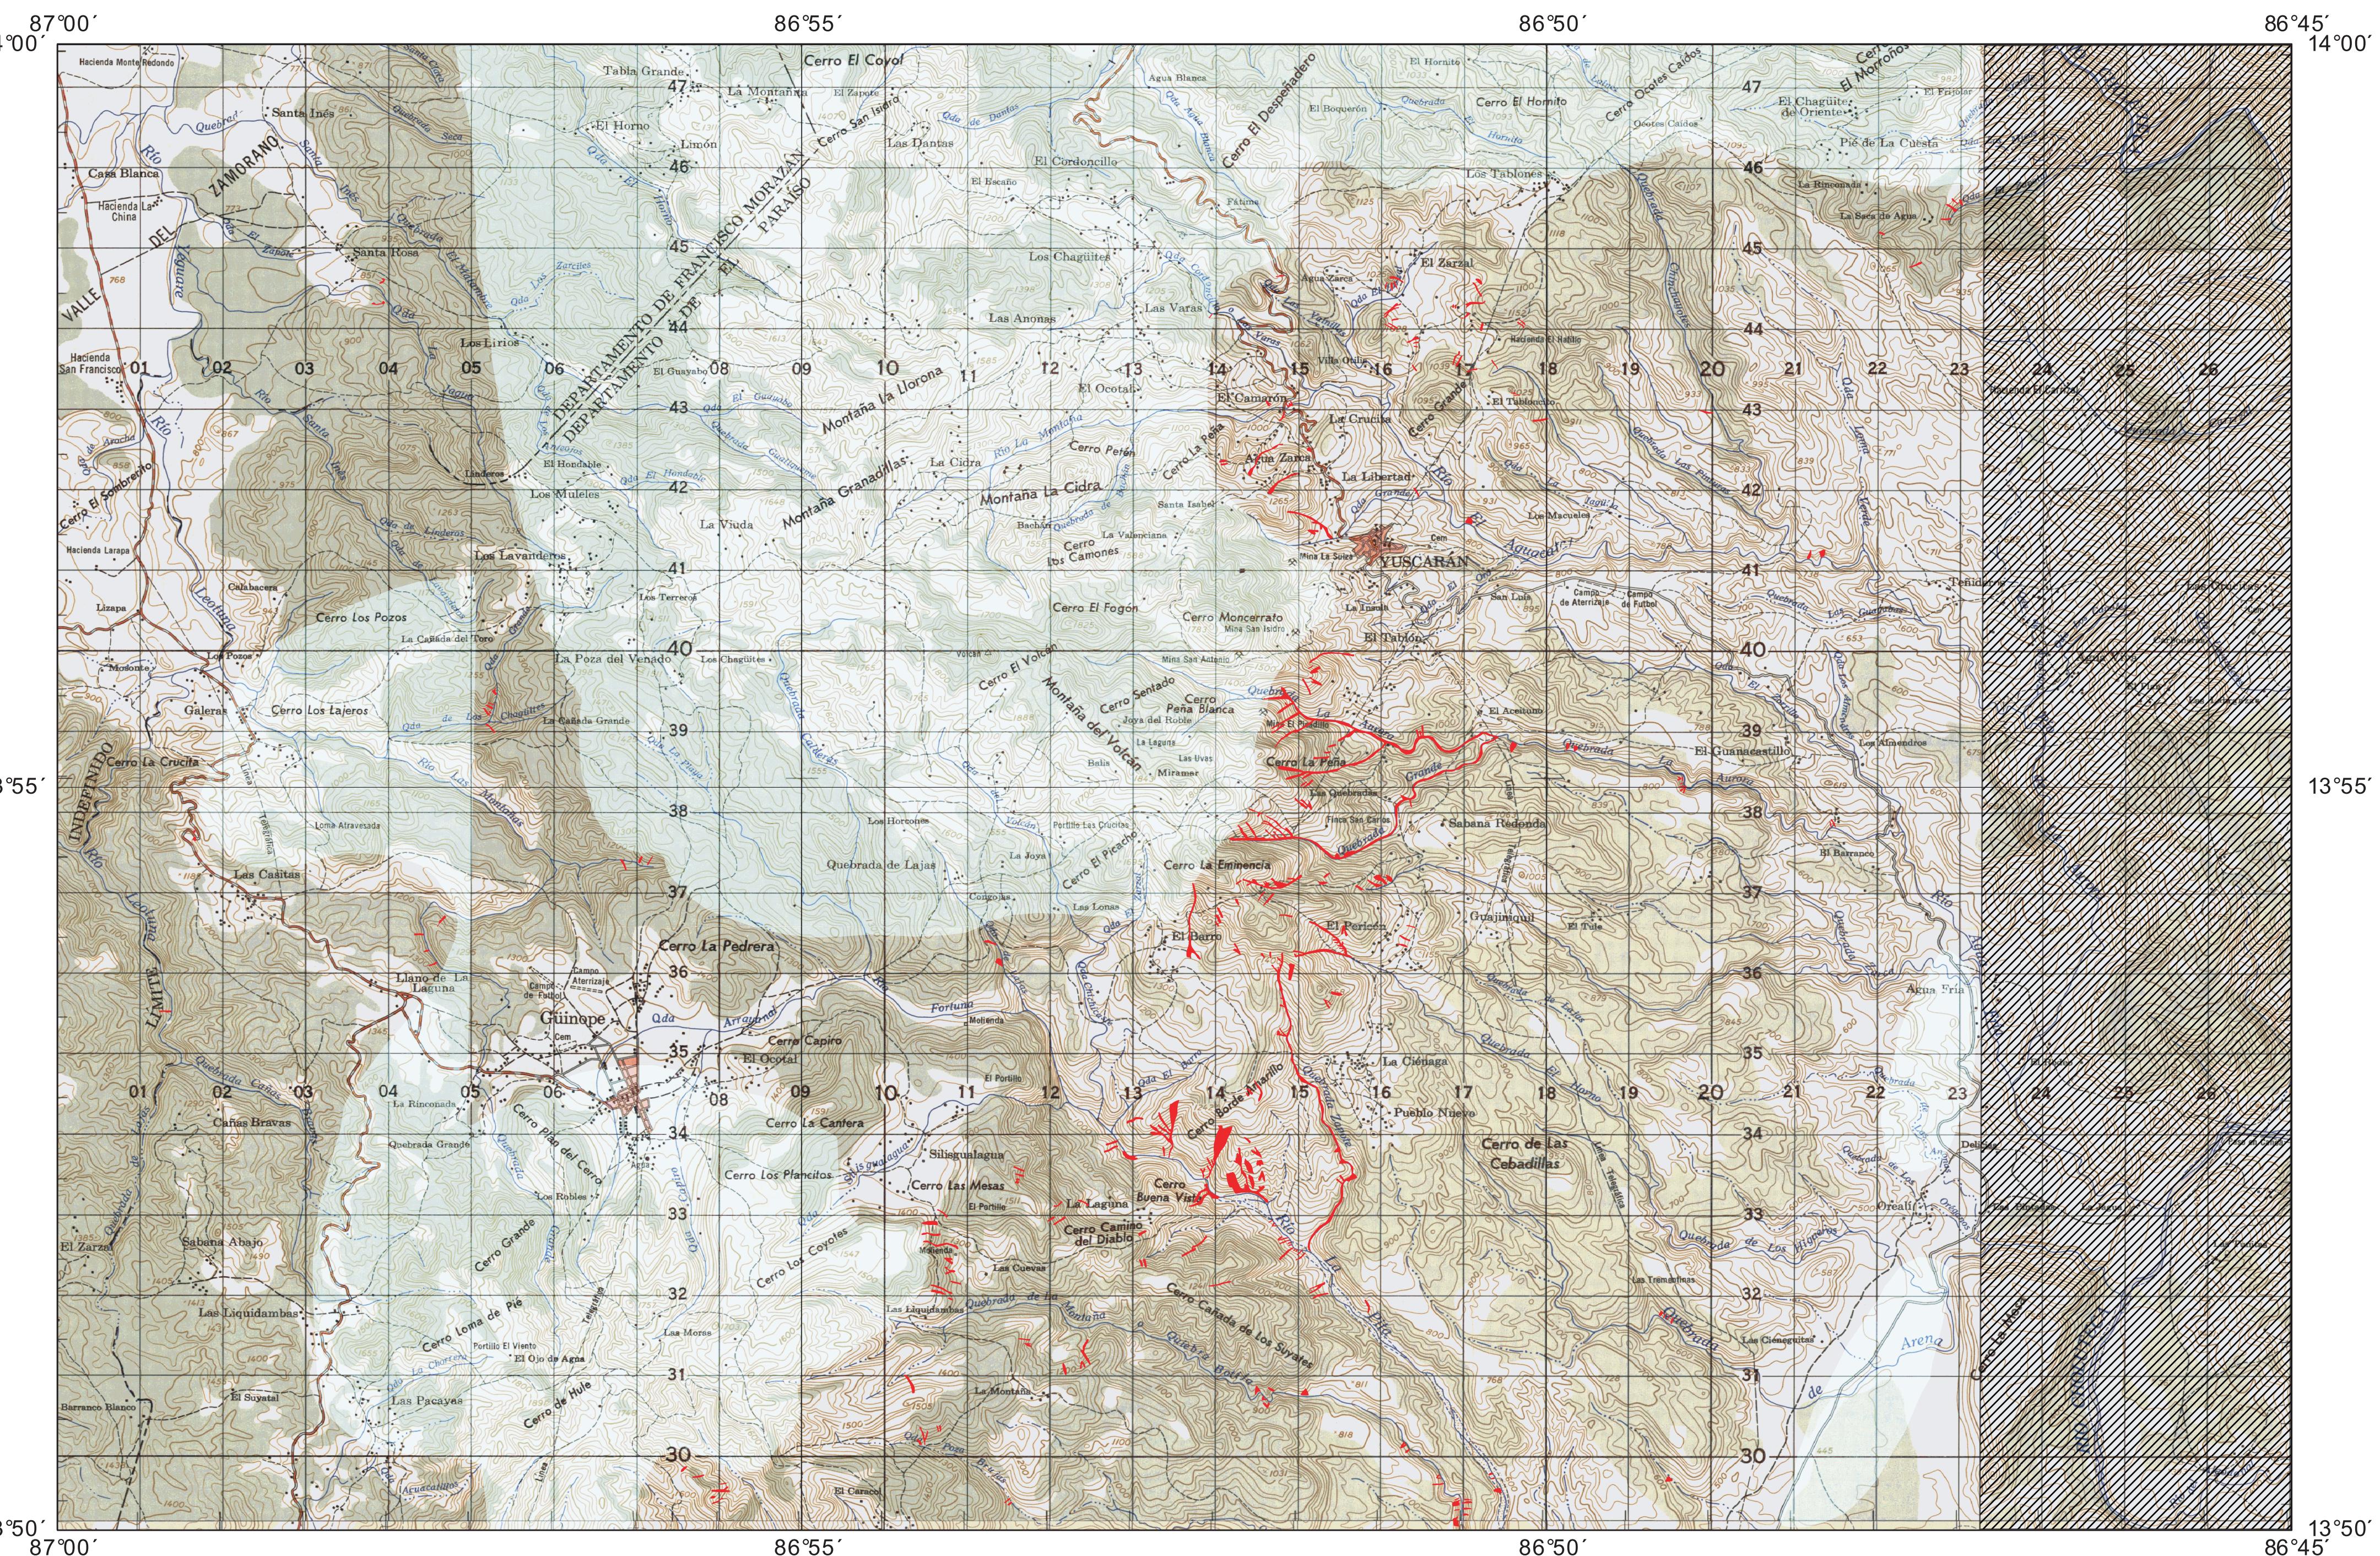
Deslizamientos de tierras mostrados en éste y otros mapas del inventario, fueron cartografiados por interpretación de fotos usando fotografías aéreas.

fueron cartografiados por interpretación de fotos usando fotografías aéreas escala 1:40,000 en blanco y negro tomadas por la Fuerza Aérea Norte Americana (U.S. Air Force) en los meses después del Huracán Mitch y por fotos de la misma escala adquiridas por un contratista privado de la ciudad de Guatemala en el año 2001. Los polígonos de deslizamientos de tierras fueron representados a mapas topográficos de escala 1:50,000 de Honduras usando imágenes estereográficas producidas por los pares de fotos para localizar los deslizamientos de tierras. Los límites de los deslizamientos de tierra fueron manualmente digitalizados e introducidos a una base de datos utilizando el Sistema de Información Geográfica, (SIG). Se estima que la precisión de las localizaciones de los deslizamientos están en el orden de los 100 m en terrenos con poco relieve topográfico y 50 m o menos en terrenos con alto e distintivo

con poco relieve topográfico y 50 m o menos en terrenos con alto o distintivo relieve topográfico.

EXPLANATION

Deslizamientos provocado por Huracán Mitch

Obscuración por nubes
