Inventario Digital de Deslizamientos de Tierra y Depósitos Asociados Provocados por el Huracán Mitch, Cuadrángulo Sabanagrande (2757 III), Honduras

Digital Inventory of Landslides and Related Deposits Triggered by Hurricane Mitch, Sabanagrande Quadrangle (2757 III), Honduras

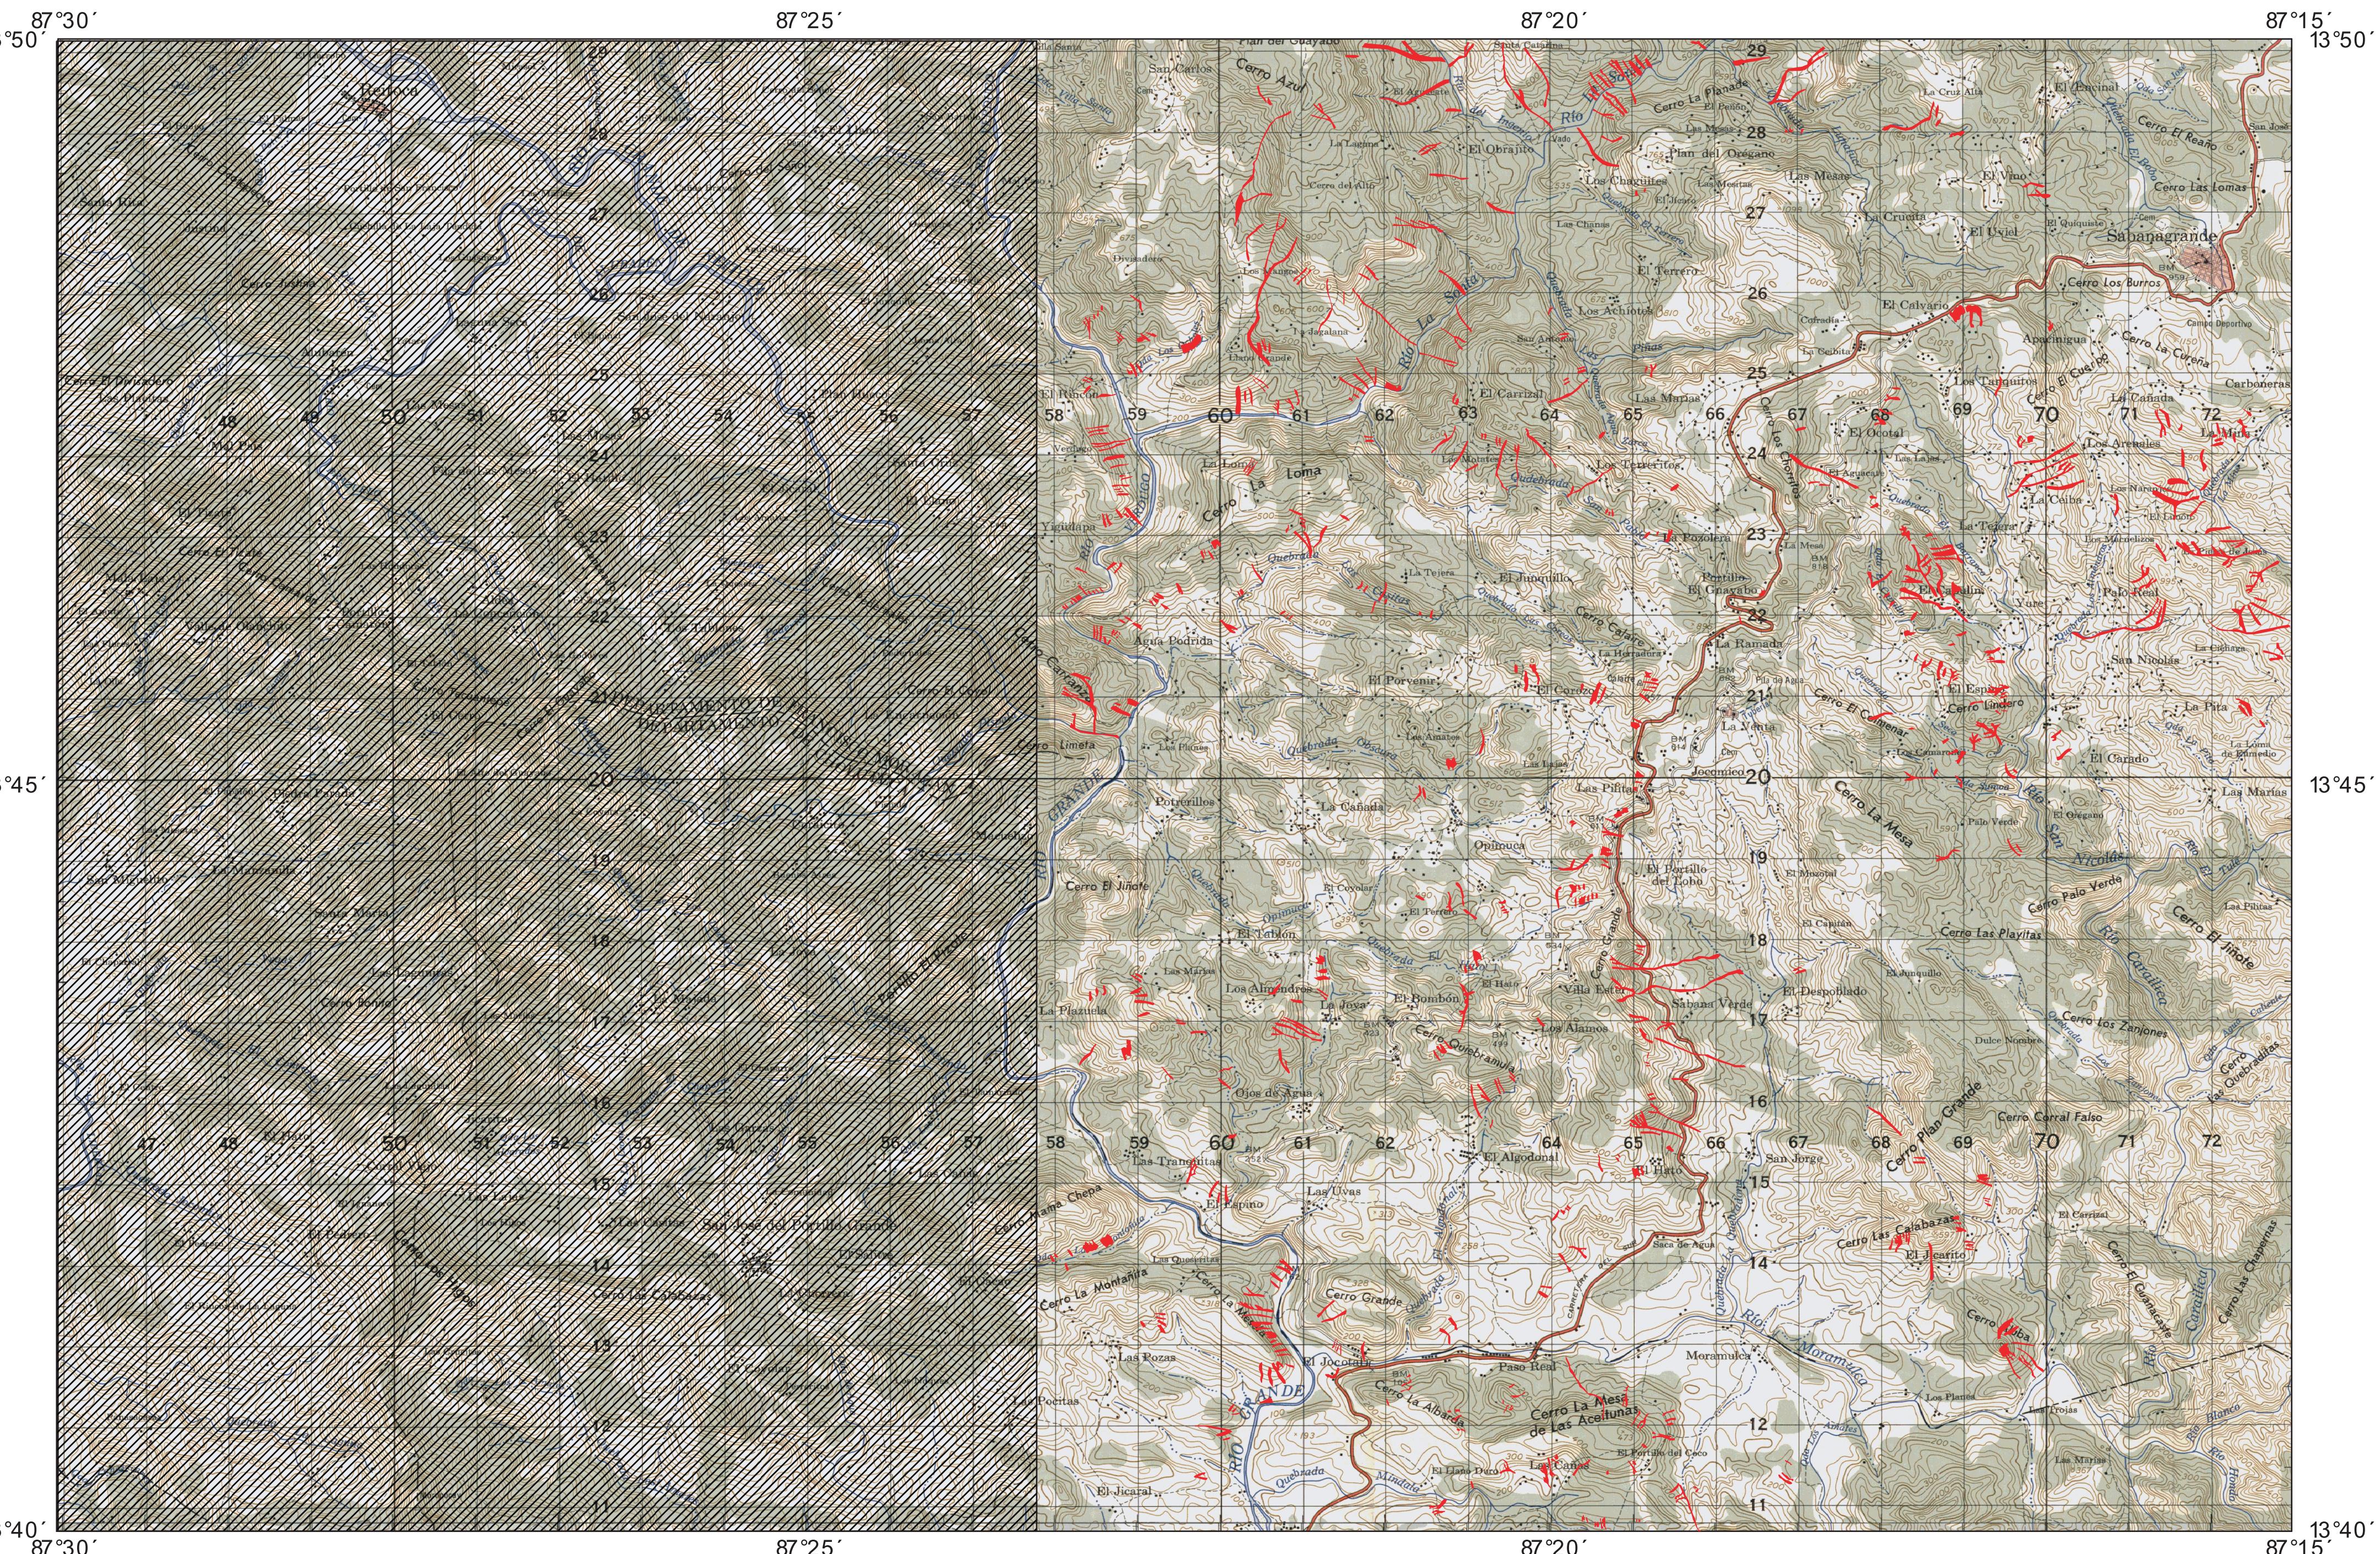
This landslide inventory map, prepared under the auspices of the U.S. Agency for International Development (USAID), shows one of 19 areas in Honduras that have ongoing landslide hazards and were the focus of landslide studies by the U.S. Geological Survey. The map shows the distribution of landslides triggered by Hurricane Mitch, including both source areas and deposits. This map and others of this series provide a basis for making informed decisions concerning possible relocation efforts and future land-use planning. In addition, estimates of sediment volumes produced by landslides are derived for selected topographic quadrangles where landslide debris appears to be contributing significantly to the total sediment load of rivers, streams, and reservoirs.

Landslides shown on this and the other respective inventory maps were mapped by photo interpretation using 1:40,000-scale black-and-white airphotos taken by the U.S. Air Force in the months after Hurricane Mitch and from 1:40,000-scale black-and-white photos taken by a private contractor from Guatemala City in 2001. The landslide polygons were sketched onto 1:50,000-scale topographic maps of Honduras using the stereographic images produced by photo pairs to locate the landslides. The landslide boundaries were then manually digitized as input into a GIS database. We estimate the accuracy of locations to be within 100 m in terrain with low topographic relief and better than 50 m in terrain with high or distinctive topographic relief.

Landslides triggered by Hurricane Mitch.

Debris flows accounted for more than 95% of the landslides and ranged in thickness from less than 1 m to 15 m and in length from a few meters to 7.5 km. Shallow thicknesses of debris flows (0.2 m-2.0 m) in the southern part of the country reflect shallow soils and the lack of deep weathering in the dry climate. Debris flows in central and northern Honduras are thicker (up to 15 m) due to the deeply weathered volcanic soils that result from higher annual rainfall within tropical valleys and cloud forests. Flow paths of debris flows in central and northern Honduras ranged in length from tens of meters to 7.5 km. The highest concentrations of debris flows in Honduras occurred in the mountains near the town of Choluteca where more than 900 mm of rain fell in three days.

Although landslides other than debris flows were few, several dozen deep-seated slump-earth flows occurred. The largest of these (6 million m³) was triggered in Tegucigalpa where the entirety of Colonia Soto was destroyed and the Río Choluteca dammed producing a large sewage lagoon upstream from the landslide dam.
