Inventario Digital de Deslizamientos de Tierra y Depósitos Asociados Provocados por el Huracán Mitch, Cuadrángulo San Lucas (2857 III), Honduras

Digital Inventory of Landslides and Related Deposits Triggered by Hurricane Mitch, San Lucas Quadrangle (2857 III), Honduras

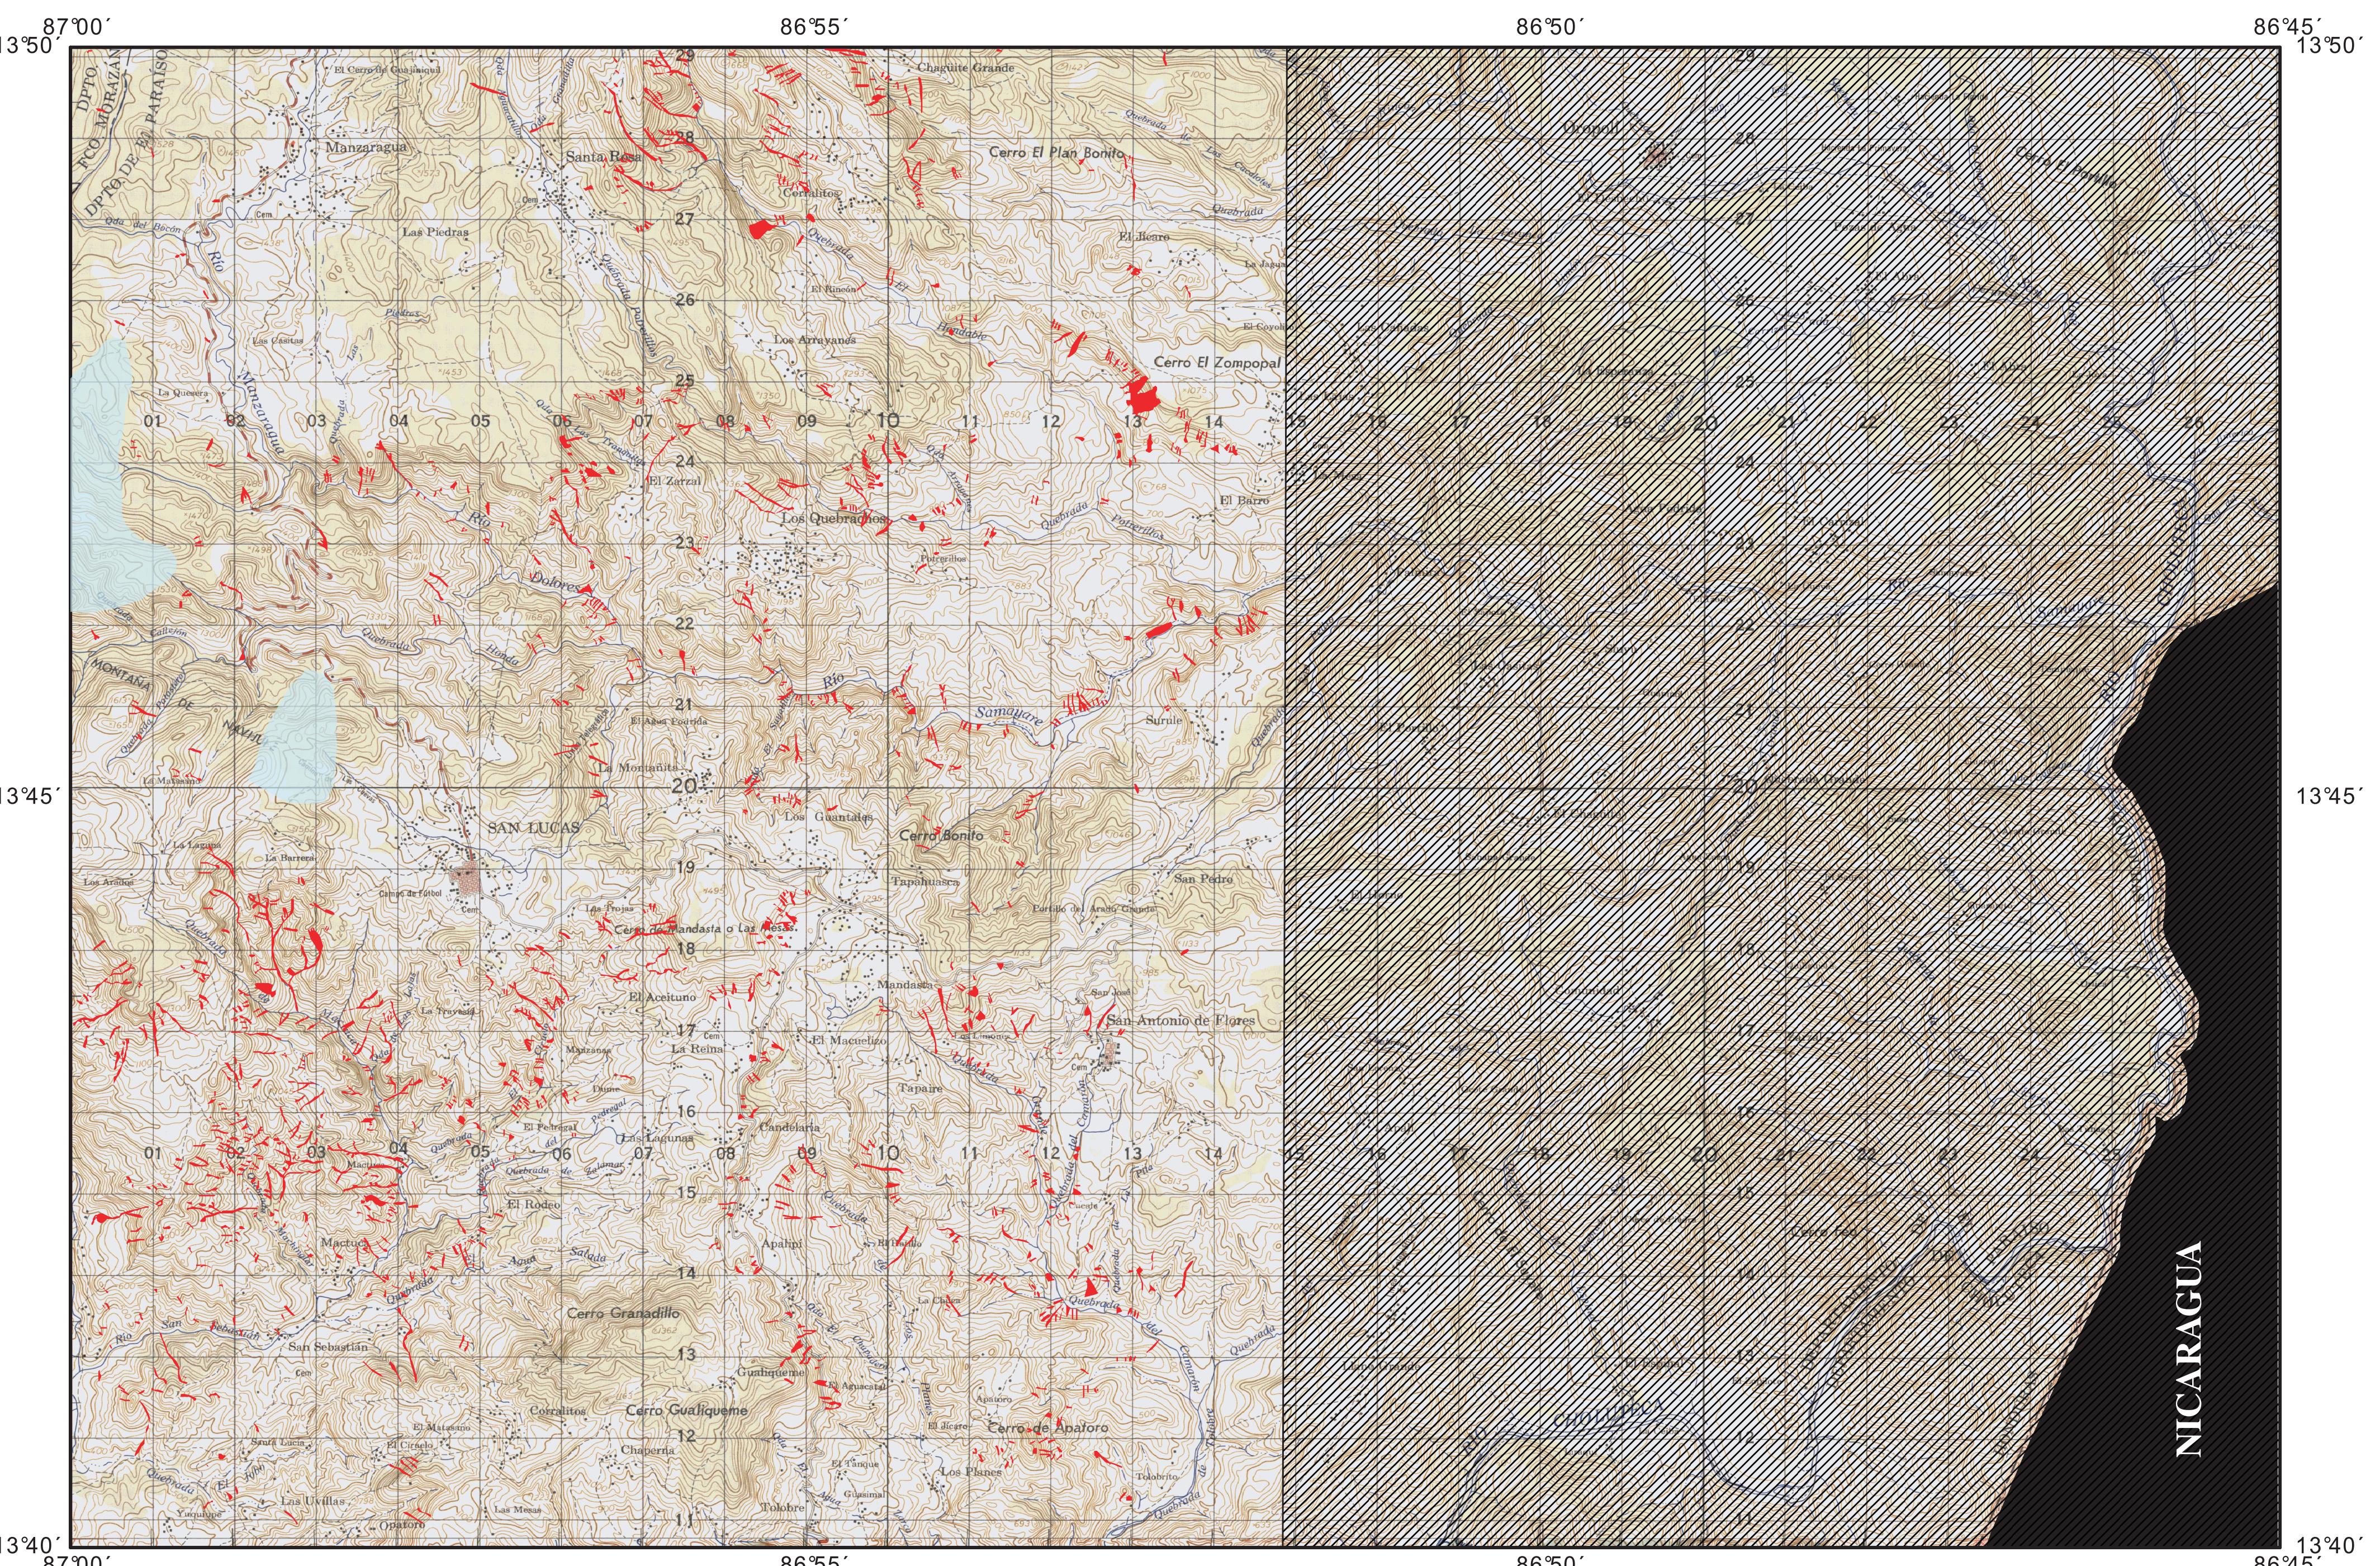
This landslide inventory map, prepared under the auspices of the U.S. Agency for International Development (USAID), shows 19 areas in Honduras that have significant landslide hazard based on the focus of landslide studies by the U.S. Geological Survey. The map shows the distribution of landslides triggered by Hurricane Mitch, including both source areas and deposits. This map and others of this series provide a basis for making informed decisions concerning possible relocation efforts and future land-use planning. In addition, estimates of sediment volume produced by landslides are derived for selected topographic quadrangles where landslide debris appears to be contributing significantly to the total sediment load of rivers, streams, and reservoirs.

Landslides shown on this and the other respective inventory maps were mapped by photo interpretation using 1:40,000-scale black-and-white airphotos taken by the U.S. Air Force in the months after Hurricane Mitch and from 1:40,000-scale black-and-white photos taken by a private contractor from Guatemala City in 2001. The landslide polygons were sketched onto 1:50,000-scale maps of individual topographic quadrangles using the airphoto images provided by photo pairs to locate the landslides. The landslide boundaries were then manually digitized as input into a GIS database. We estimate the accuracy of locations to be within 100 m in terrain with low topographic relief and better than 50 m in terrain with high or distinctive topographic relief.

Landslides triggered by Hurricane Mitch.

Debris flows accounted for more than 95% of the landslides and ranged in thickness from less than 1 m to 15 m in length from a few meters to 7.5 km. Shallow thickness of debris flows (0.2 m-2.0 m) in the southern part of the country reflects the shallow, granular soils that exist in a tropical desert climate. Debris flows in central and northern Honduras are thicker (up to 15 m) due to the deeply weathered volcanic soils that result from higher annual rainfall within tropical valleys and cloud forests. Flow paths of debris flows in central and northern Honduras ranged in length from tens of meters to 7.5 km. The highest concentrations of debris flows in Honduras occurred in the mountains near the town of Choluteca where more than 900 mm of rain fell in three days.
