**Mapa Mostrando la Susceptibilidad a Deslizamientos de Tierra Para Lluvias Controladas por la Elevación Durante el Huracán Mitch, Cuadrángulos Río Hondo y Pueblo Viejo, Guatemala**

**Map Showing Landslide Susceptibility for Elevation-Controlled Rainfall During Hurricane Mitch, Rio Hondo and Pueblo Viejo Quadrangles, Guatemala**

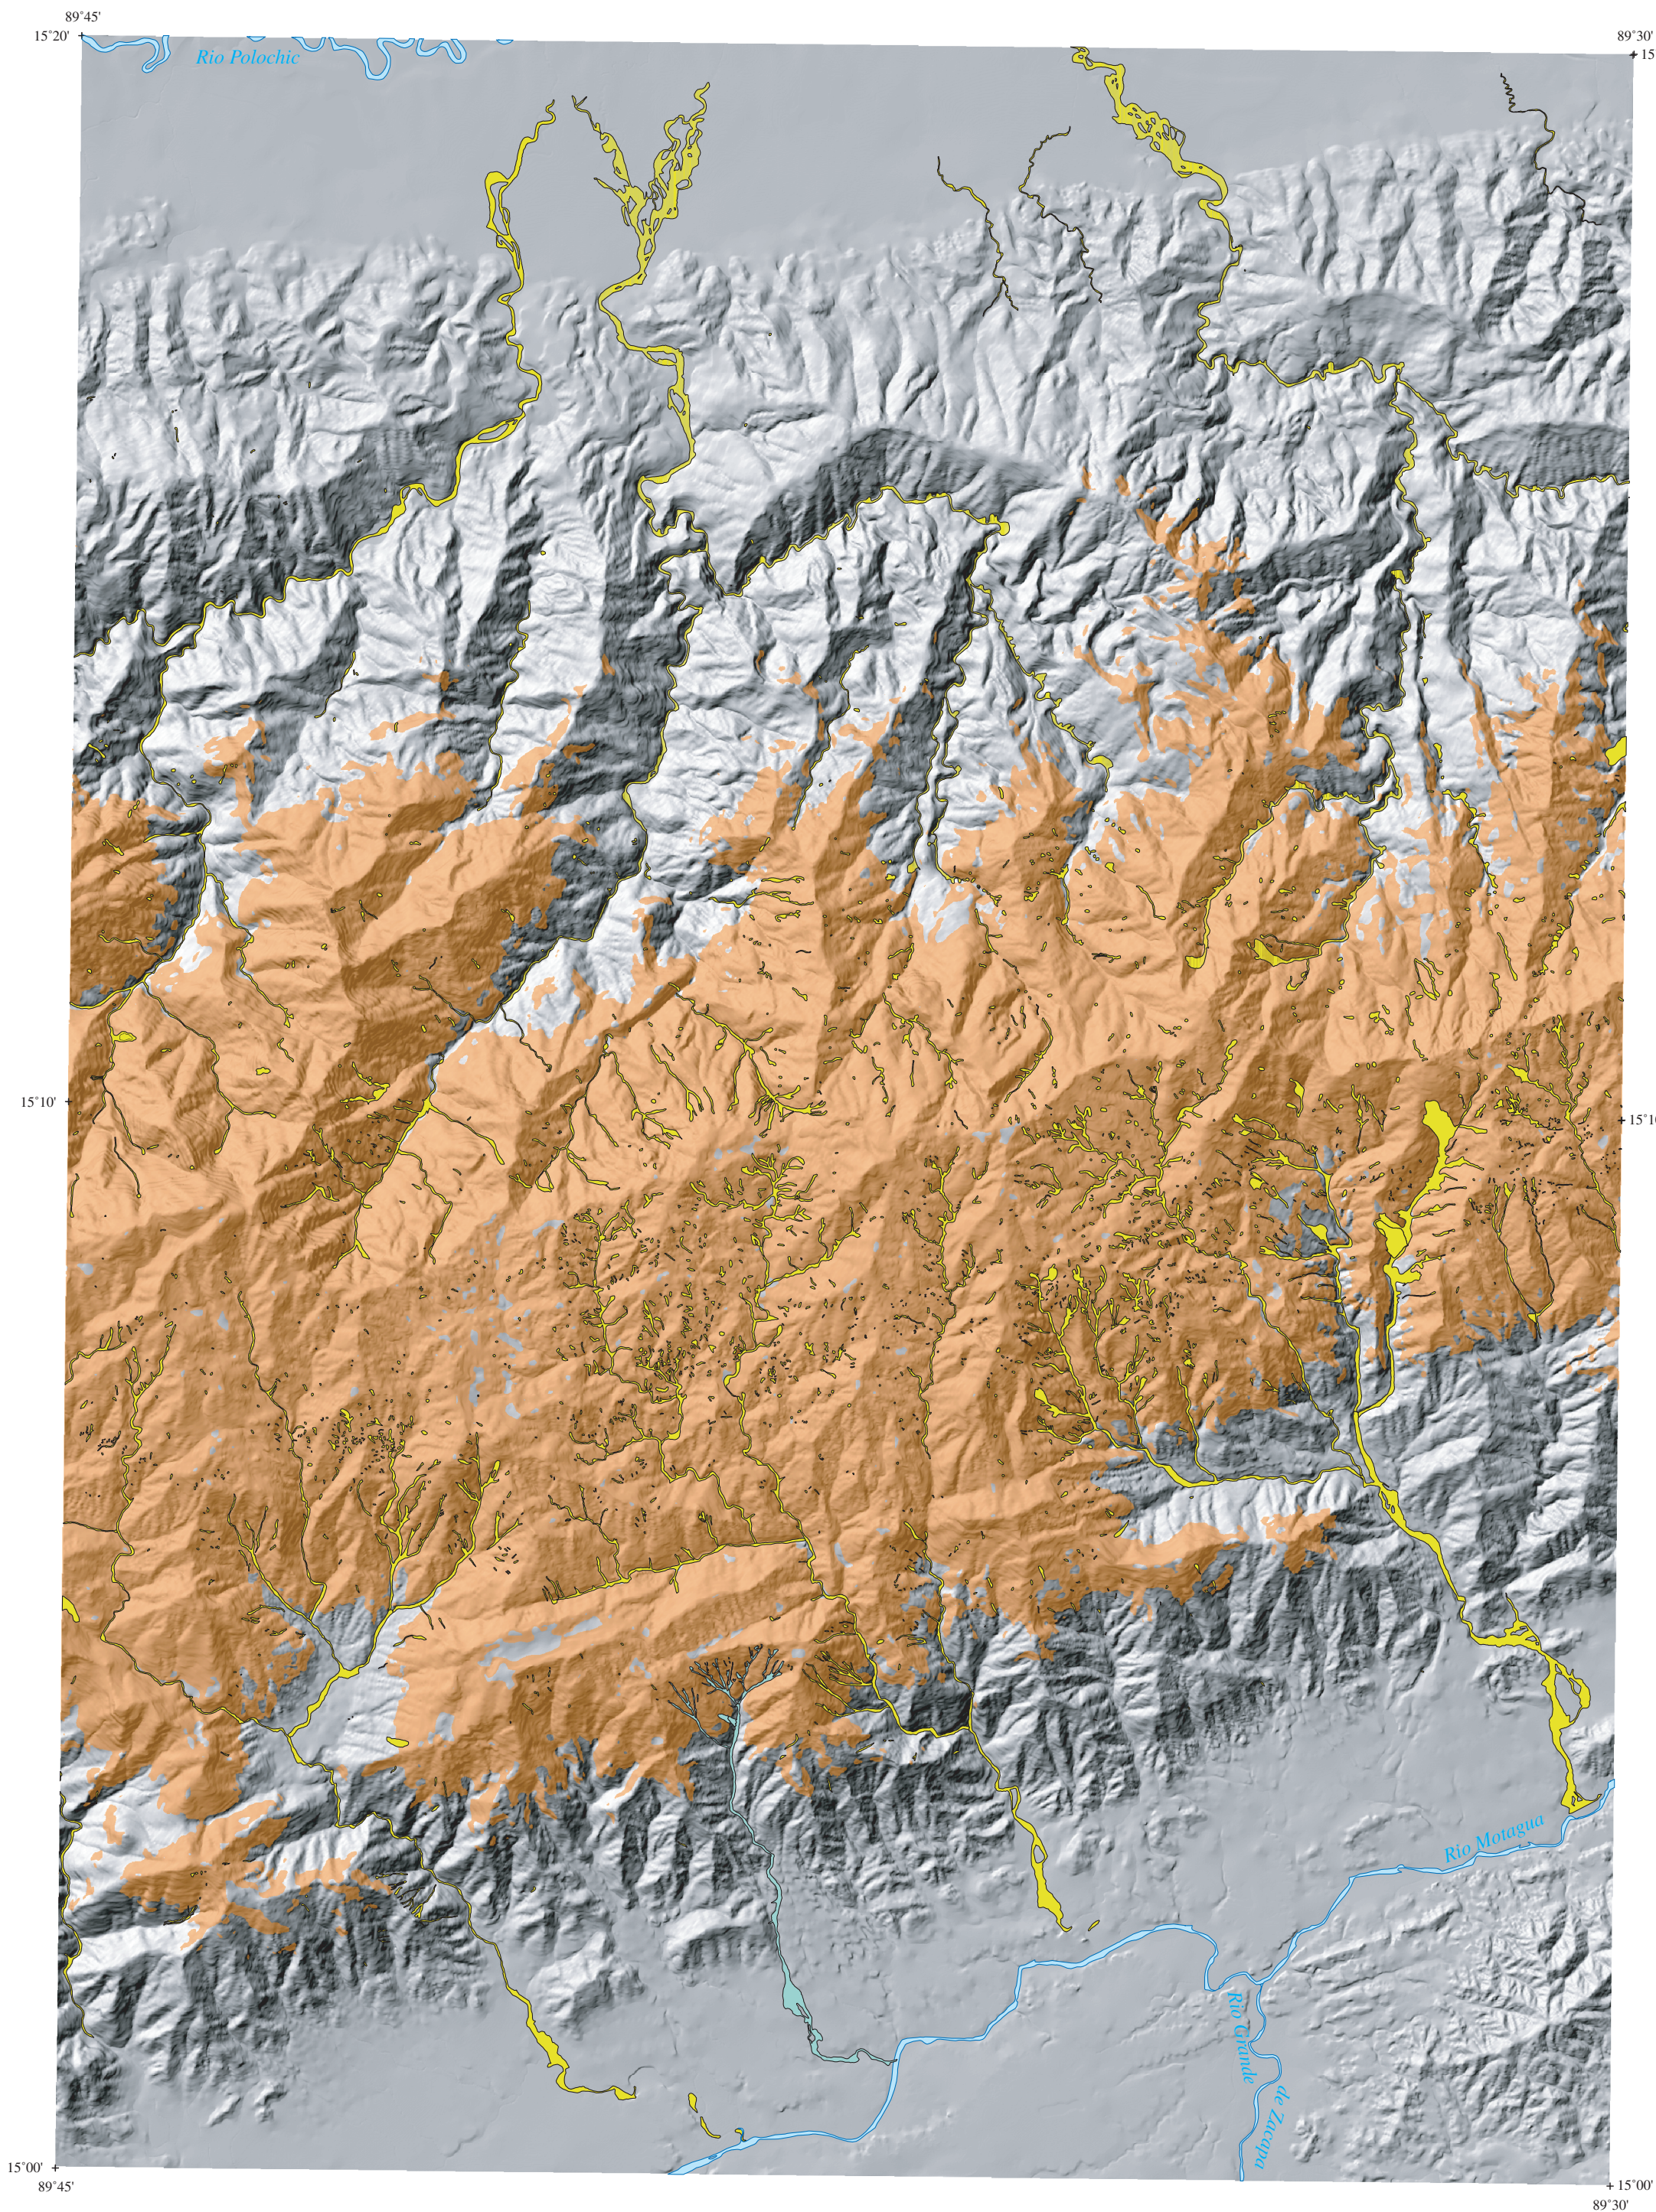
Areas susceptibles a sufrir deslizamientos de tierra durante el Huracán Mitch  
Areas susceptible to landsliding during Hurricane Mitch
-

Deslizamientos de tierra inducidos por el Huracán Mitch  
Landslides triggered by Hurricane Mitch
-

Deslizamientos de tierra inducidos por la tormenta de Septiembre de 1999  
Landslides triggered by September 1999 rainstorm

Map indirectly includes physical properties of hillslope materials through their influence on the locations of the landslides used to construct the map.
