# Inventario Digital de Deslizamientos de Tierra y Depósitos Asociados Provocados por el Huracán Mitch, Cuadrángulo La Ceiba (2863 III), Honduras

## Digital Inventory of Landslides and Related Deposits Triggered by Hurricane Mitch, La Ceiba Quadrangle (2863 III), Honduras

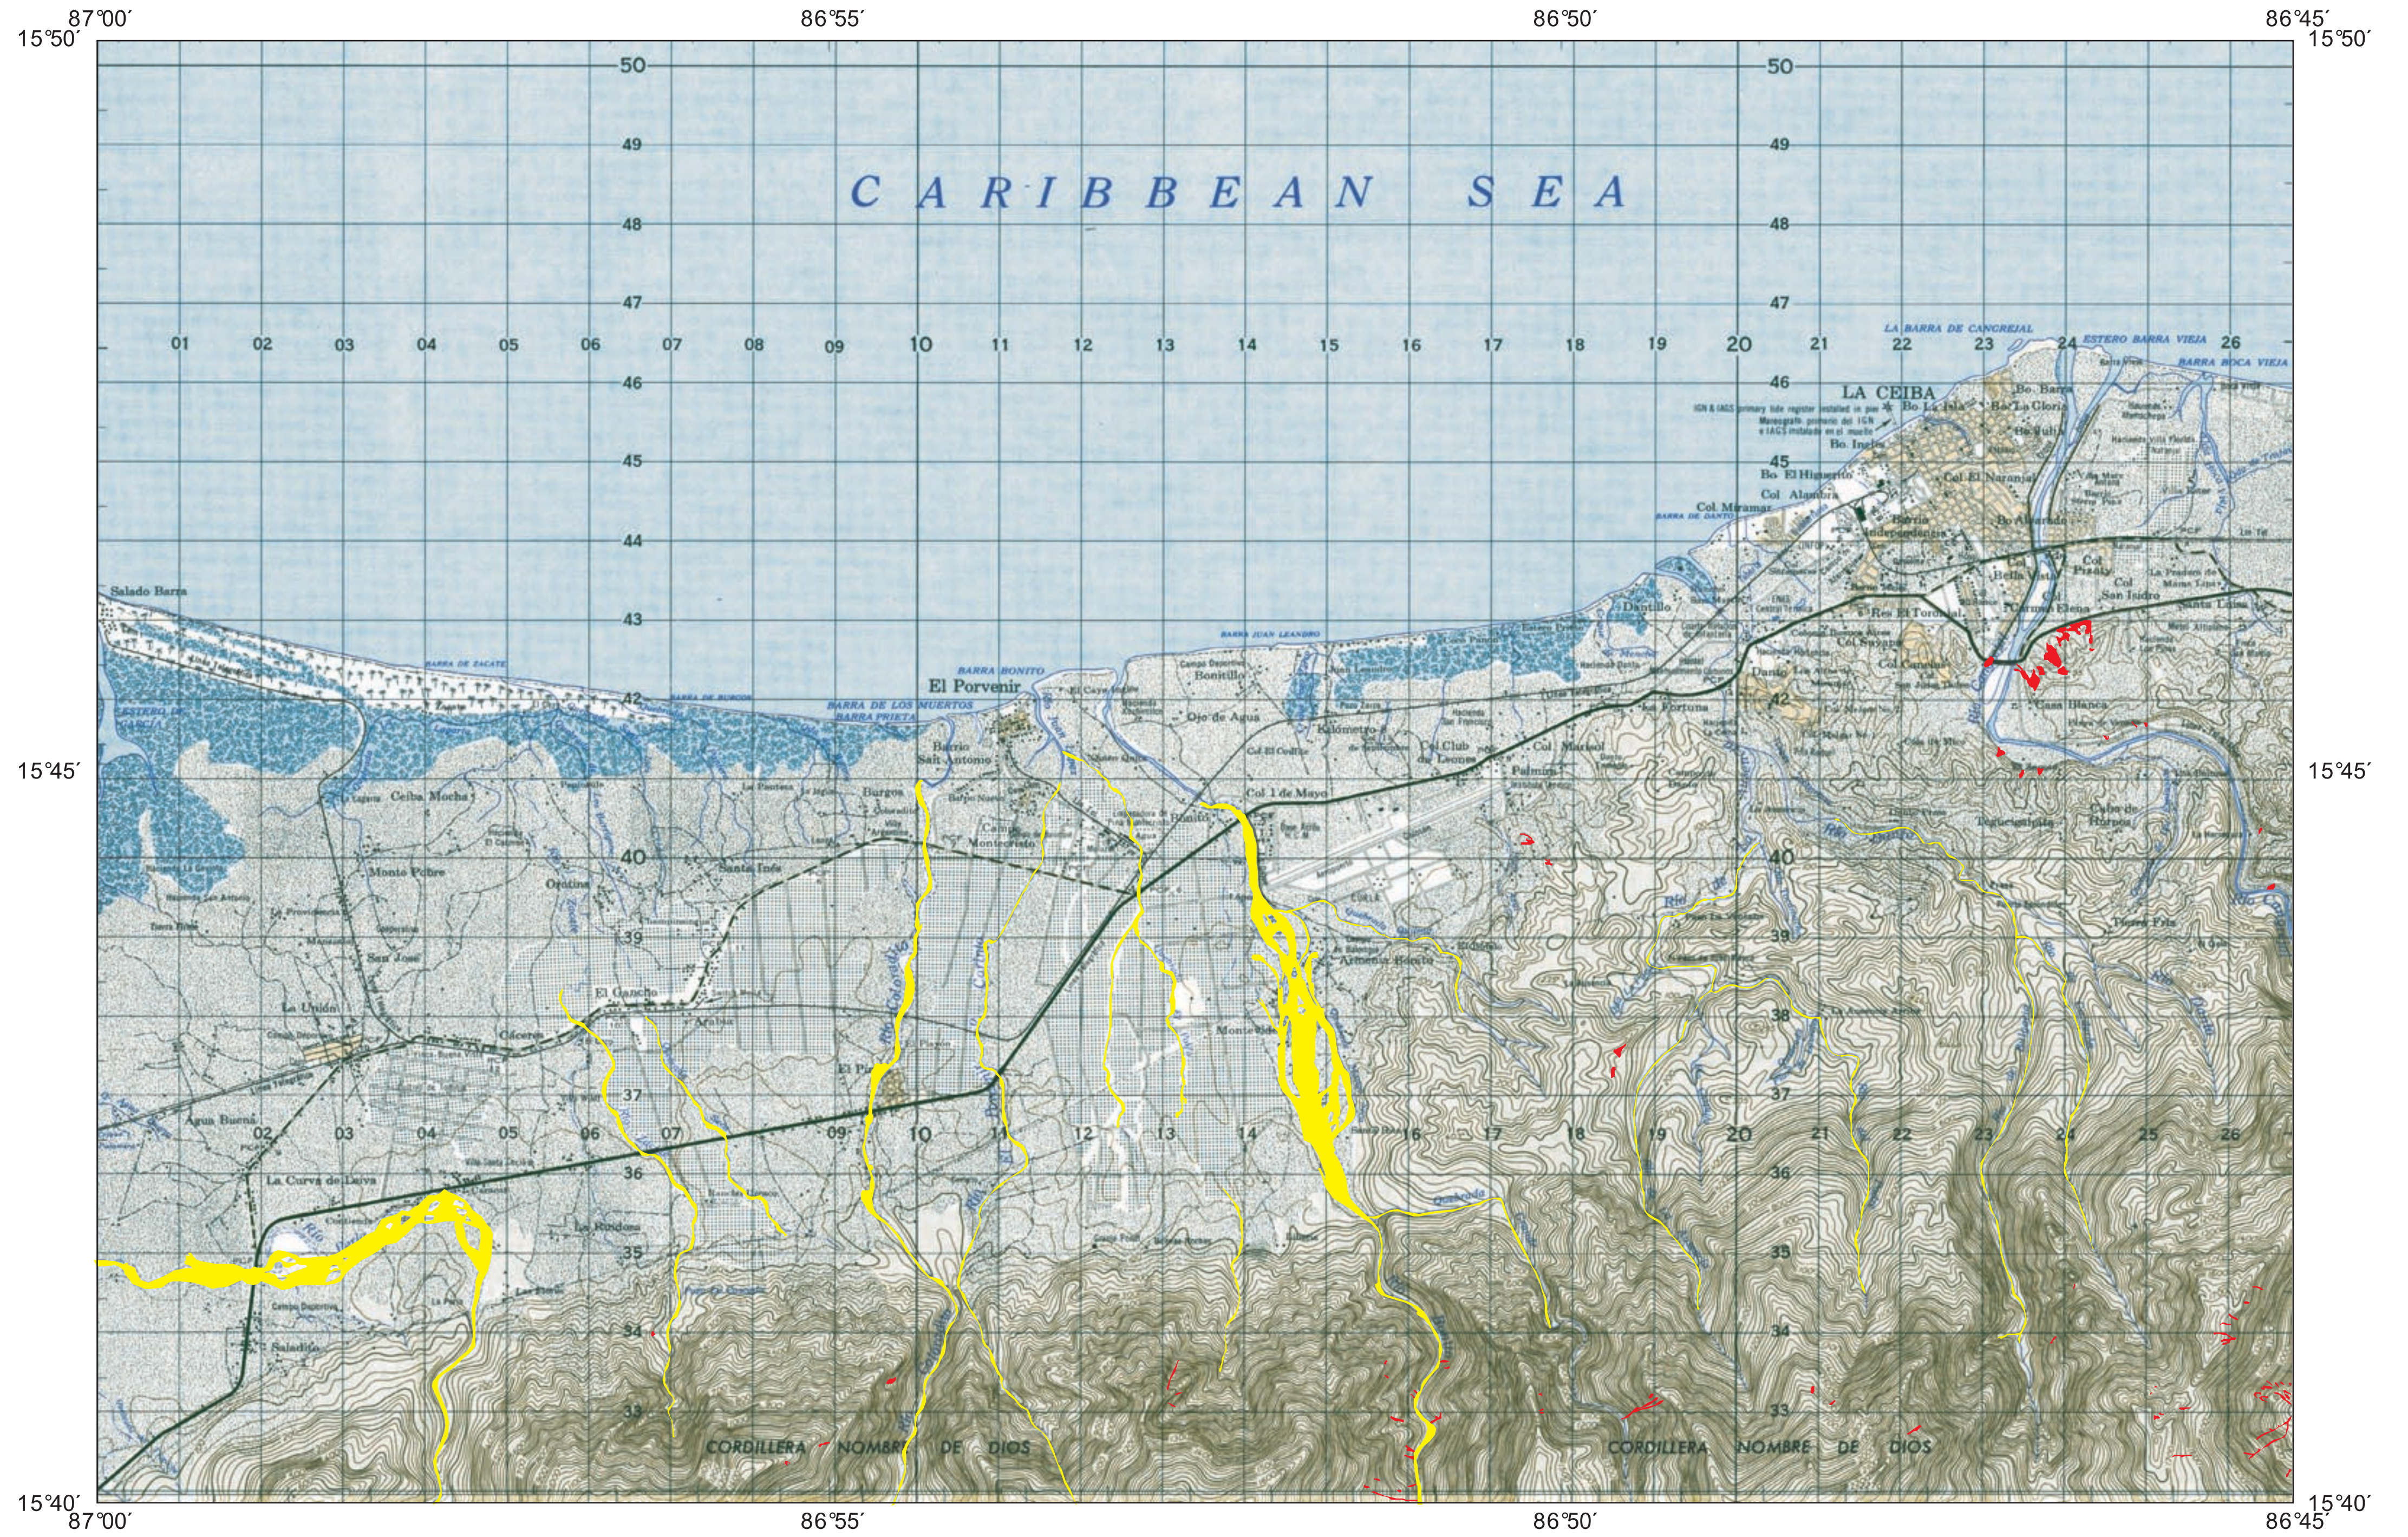
This landslide inventory map, prepared under the auspices of the U.S. Agency for International Development (USAID), shows one of 19 areas in Honduras that have ongoing landslide hazards and were the focus of landslide studies by the U.S. Geological Survey. The map shows the distribution of landslides triggered by Hurricane Mitch, including both source areas and deposits. This map and others of this series provide a basis for making informed decisions concerning possible relocation efforts and future land-use planning. In addition, estimates of sediment volume produced by landslides are derived for selected topographic quadrangles where landslide debris appears to be contributing significantly to the total sediment load of rivers, streams, and reservoirs.

Landslides shown on this and the other respective inventory maps were mapped by photo interpretation using 1:40,000-scale black-and-white airphotos taken by the U.S. Air Force in the months after Hurricane Mitch and from 1:40,000-scale black-and-white photos taken by a private contractor from Guatemala City in 2001. The landslide polygons were sketched onto 1:50,000-scale topographic maps of Honduras using the stereographic images produced by photo pairs to locate the landslides. The landslide boundaries were then manually digitized as input into a GIS database. We estimate the accuracy of locations to be within 100 m in terrain with low topographic relief and better than 50 m in terrain with high or distinctive topographic relief.

**EXPLICACIÓN**

Deslizamientos provocado por Huracán Mitch

Sedimento basicamente derivado por deslizamientos provocado por Huracán Mitch

**EXPLANATION**

Landslides triggered by Hurricane Mitch.

Sediment largely derived from landslides triggered by Hurricane Mitch.
