Inventario Digital de Deslizamientos de Tierra y Depósitos Asociados Provocados por el Huracán Mitch, Cuadrángulo Pico Bonito (2862 IV), Honduras

Digital Inventory of Landslides and Related Deposits Triggered by Hurricane Mitch, Pico Bonito Quadrangle (2862 IV), Honduras

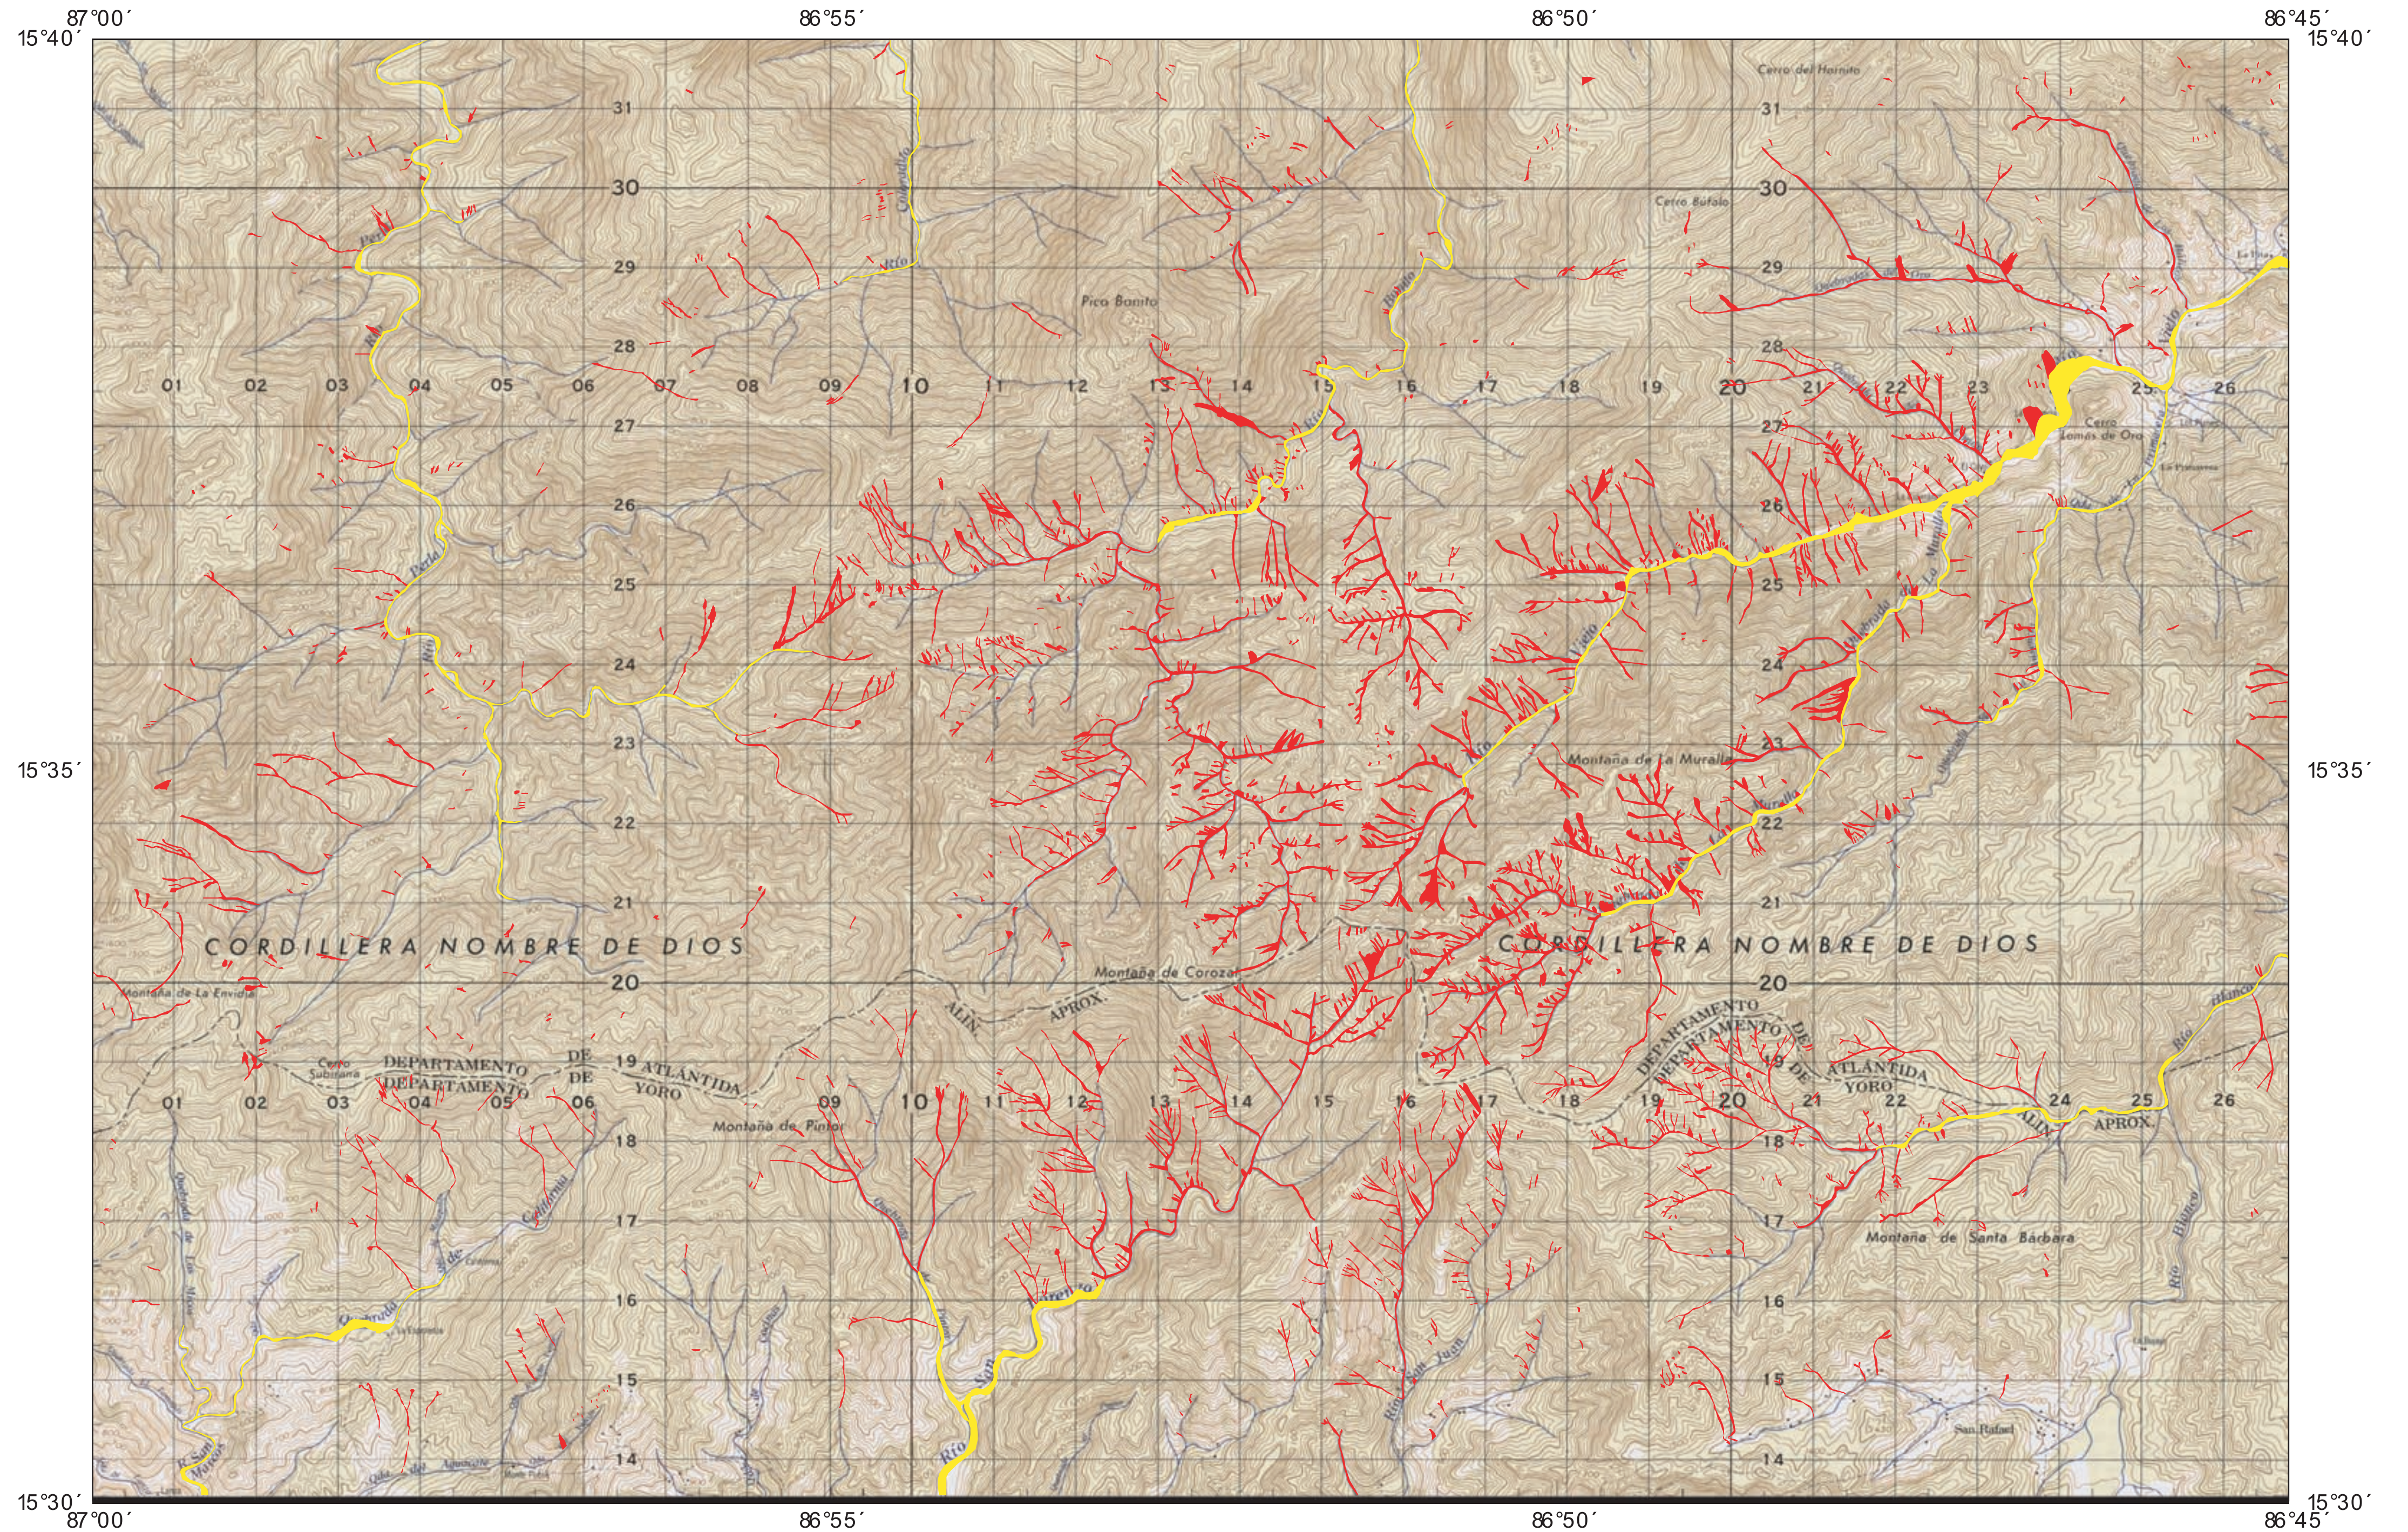
This landslide inventory map, prepared under the auspices of the U.S. Agency for International Development (USAID), shows one of 19 areas in Honduras that have ongoing landslide hazards and were the focus of landslide studies by the U.S. Geological Survey. The map shows the distribution of landslides triggered by Hurricane Mitch, including both source areas and deposits. This map and others of this series provide a basis for making informed decisions concerning possible relocation efforts and future land-use planning. In addition, estimates of sediment volume produced by landslides are derived for selected topographic quadrangles where landslide debris appears to be contributing significantly to the total sediment load of rivers, streams, and reservoirs.

Landslides shown on this and the other respective inventory maps were mapped by photo interpretation using 1:40,000-scale black-and-white airphotos taken by the U.S. Air Force in the months after Hurricane Mitch and from 1:40,000-scale black-and-white photos taken by a private contractor from Guatemala City in 2001. The landslide polygons were sketched onto 1:50,000-scale topographic maps of Honduras using the stereographic images produced by photo pairs to locate the landslides. The landslide boundaries were then manually digitized as input into a GIS database. We estimate the accuracy of locations to be within 100 m in terrain with low topographic relief and better than 50 m in terrain with high or distinctive topographic relief.

EXPLICACIÓN	EXPLANATION
	Landslides triggered by Hurricane Mitch.
	Sediment largely derived from landslides triggered by Hurricane Mitch.

Este mapa de inventario de los deslizamientos de tierra, preparado bajo los auspicios de la Agencia Internacional para el Desarrollo de los Estados Unidos de América (USAID), muestra una de las diez y nueve áreas en Honduras que presentan riesgo actual a deslizamientos y que fueron el foco de los estudios de deslizamientos ejecutados por el Servicio Geológico de los Estados Unidos de América, (U.S. Geological Survey). El mapa muestra la distribución de deslizamientos causados por el Huracán Mitch, incluyendo las áreas de origen como aquellas áreas de deposición. Este mapa y otros de esta serie constituyen una base para la toma de decisiones señalando posibles sitios que deberán ser reubicados y la planificación de futuro uso de tierras. En adición a esto, estimados del volumen de sedimentos producidos por los deslizamientos de tierras son estimados en aquellos cuadrángulos topográficos seleccionados donde escombros de deslizamientos de tierras parecen contribuir significativamente a la carga total de sedimentos de ríos, corrientes, y embalses.

Deslizamientos de tierras mostrados en éste y otros mapas del inventario, fueron cartografiados por interpretación de fotos usando fotografías aéreas escala 1:40,000 en blanco y negro tomadas por la Fuerza Aérea Norte Americana (U.S. Air Force) en los meses después del Huracán Mitch y por fotos de la misma escala adquiridas por un contratista privado de la ciudad de Guatemala en el año 2001. Los polígonos de deslizamientos de tierras fueron representados a mapas topográficos de escala 1:50,000 de Honduras usando imágenes estereográficas producidas por los pares de fotos para localizar los deslizamientos de tierras. Los límites de los deslizamientos de tierra fueron manualmente digitalizados e introducidos a una base de datos utilizando el Sistema de Información Geográfica, (SIG). Se estima que la precisión de las localizaciones de los deslizamientos están en el orden de los 100 m en terrenos con poco relieve topográfico y 50 m o menos en terrenos con alto o distintivo relieve topográfico.
