# Inventario Digital de Deslizamientos de Tierra y Depósitos Asociados Provocados por el Huracán Mitch, Cuadrángulo El Progreso (2662 III), Honduras

## Digital Inventory of Landslides and Related Deposits Triggered by Hurricane Mitch, El Progreso Quadrangle (2662 III), Honduras

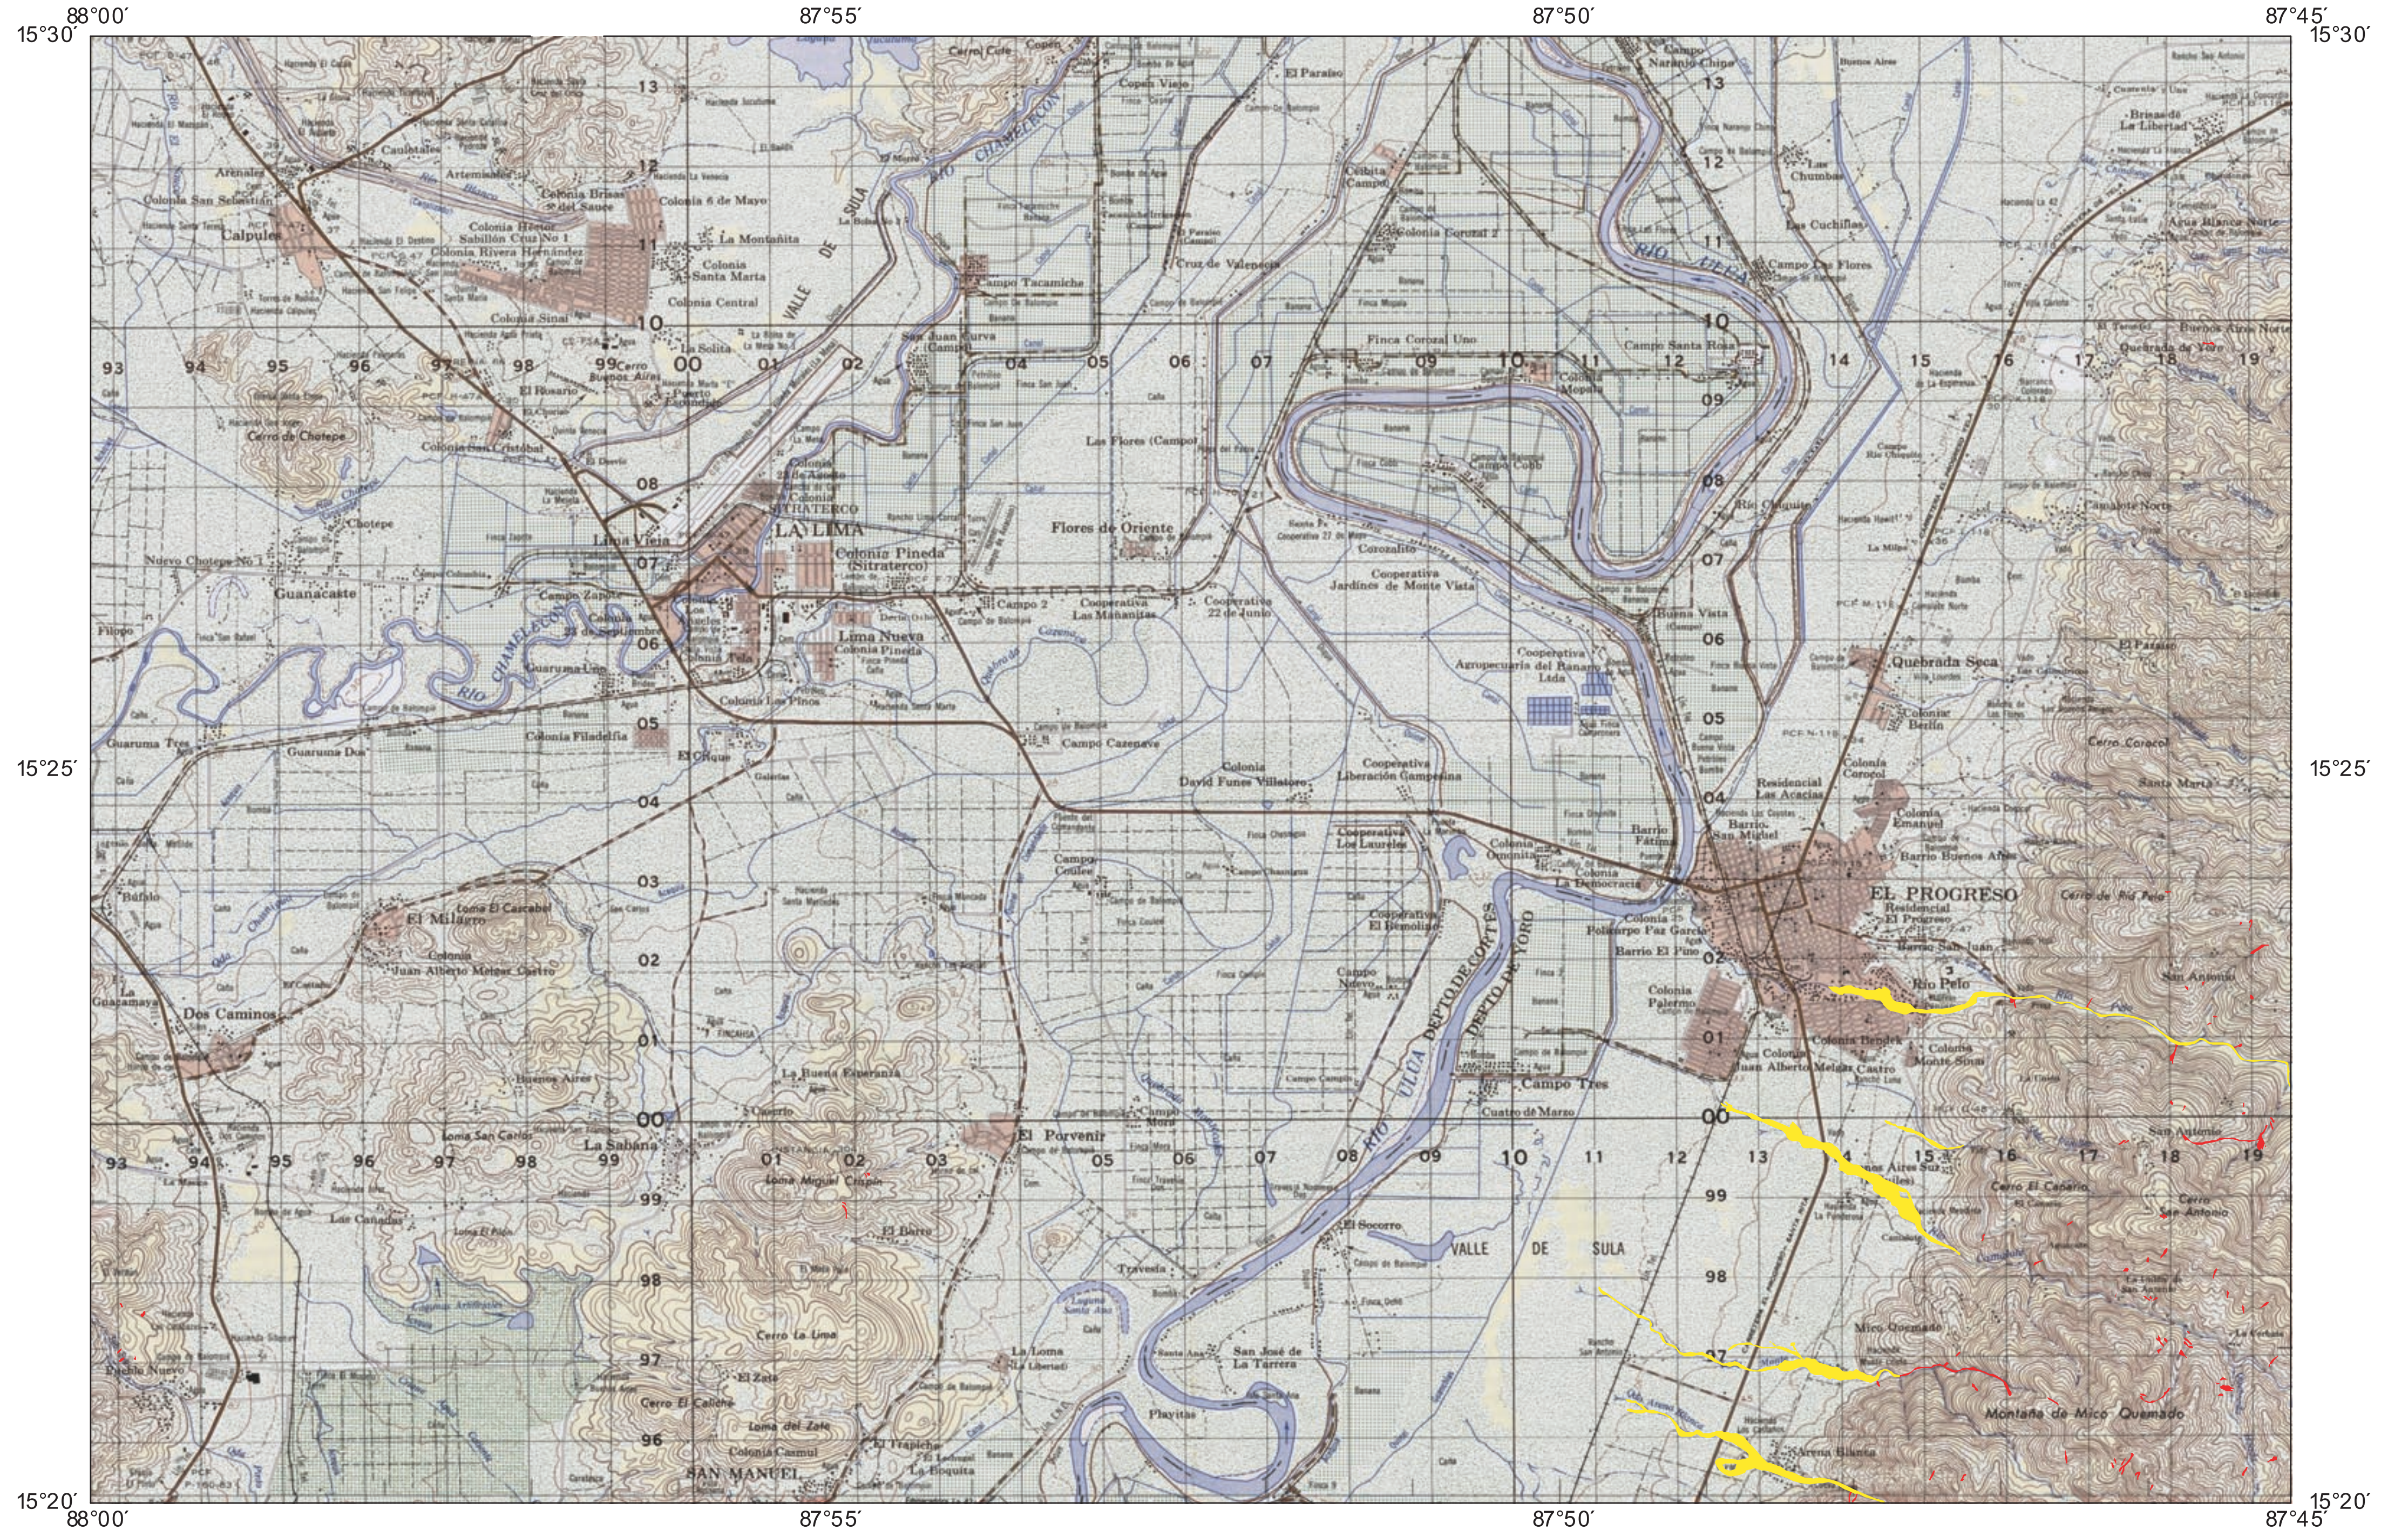
This landslide inventory map, prepared under the auspices of the U.S. Agency for International Development (USAID), shows one of 19 areas in Honduras that have ongoing landslide hazards and were the focus of landslide studies by the U.S. Geological Survey. The map shows the distribution of landslides triggered by Hurricane Mitch, including both source areas and deposits. This map and others of this series provide a basis for making informed decisions concerning possible relocation efforts and future land-use planning. In addition, estimates of sediment volume produced by landslides are derived for selected topographic quadrangles where landslide debris appears to be contributing significantly to the total sediment load of rivers, streams, and reservoirs.

Landslides shown on this and the other respective inventory maps were mapped by photo interpretation using 1:40,000-scale black-and-white airphotos taken by the U.S. Air Force in the months after Hurricane Mitch and from 1:40,000-scale black-and-white photos taken by a private contractor from Guatemala City in 2001. The landslide polygons were sketched onto 1:50,000-scale topographic maps of Honduras using the stereographic images produced by photo pairs to locate the landslides. The landslide boundaries were then manually digitized as input into a GIS database. We estimate the accuracy of locations to be within 100 m in terrain with low topographic relief and better than 50 m in terrain with high or distinctive topographic relief.

**EXPLICACIÓN**

Deslizamientos provocado por Huracán Mitch

Sedimento basicamente derivado por deslizamientos provocado por Huracán Mitch

**EXPLANATION**

Landslides triggered by Hurricane Mitch.

Sediment largely derived from landslides triggered by Hurricane Mitch.
