Inventario Digital de Deslizamientos de Tierra y Depósitos Asociados Provocados por el Huracán Mitch, Cuadrángulo San Buenaventura (2757 I), Honduras

Digital Inventory of Landslides and Related Deposits Triggered by Hurricane Mitch, San Buenaventura Quadrangle (2757 I), Honduras

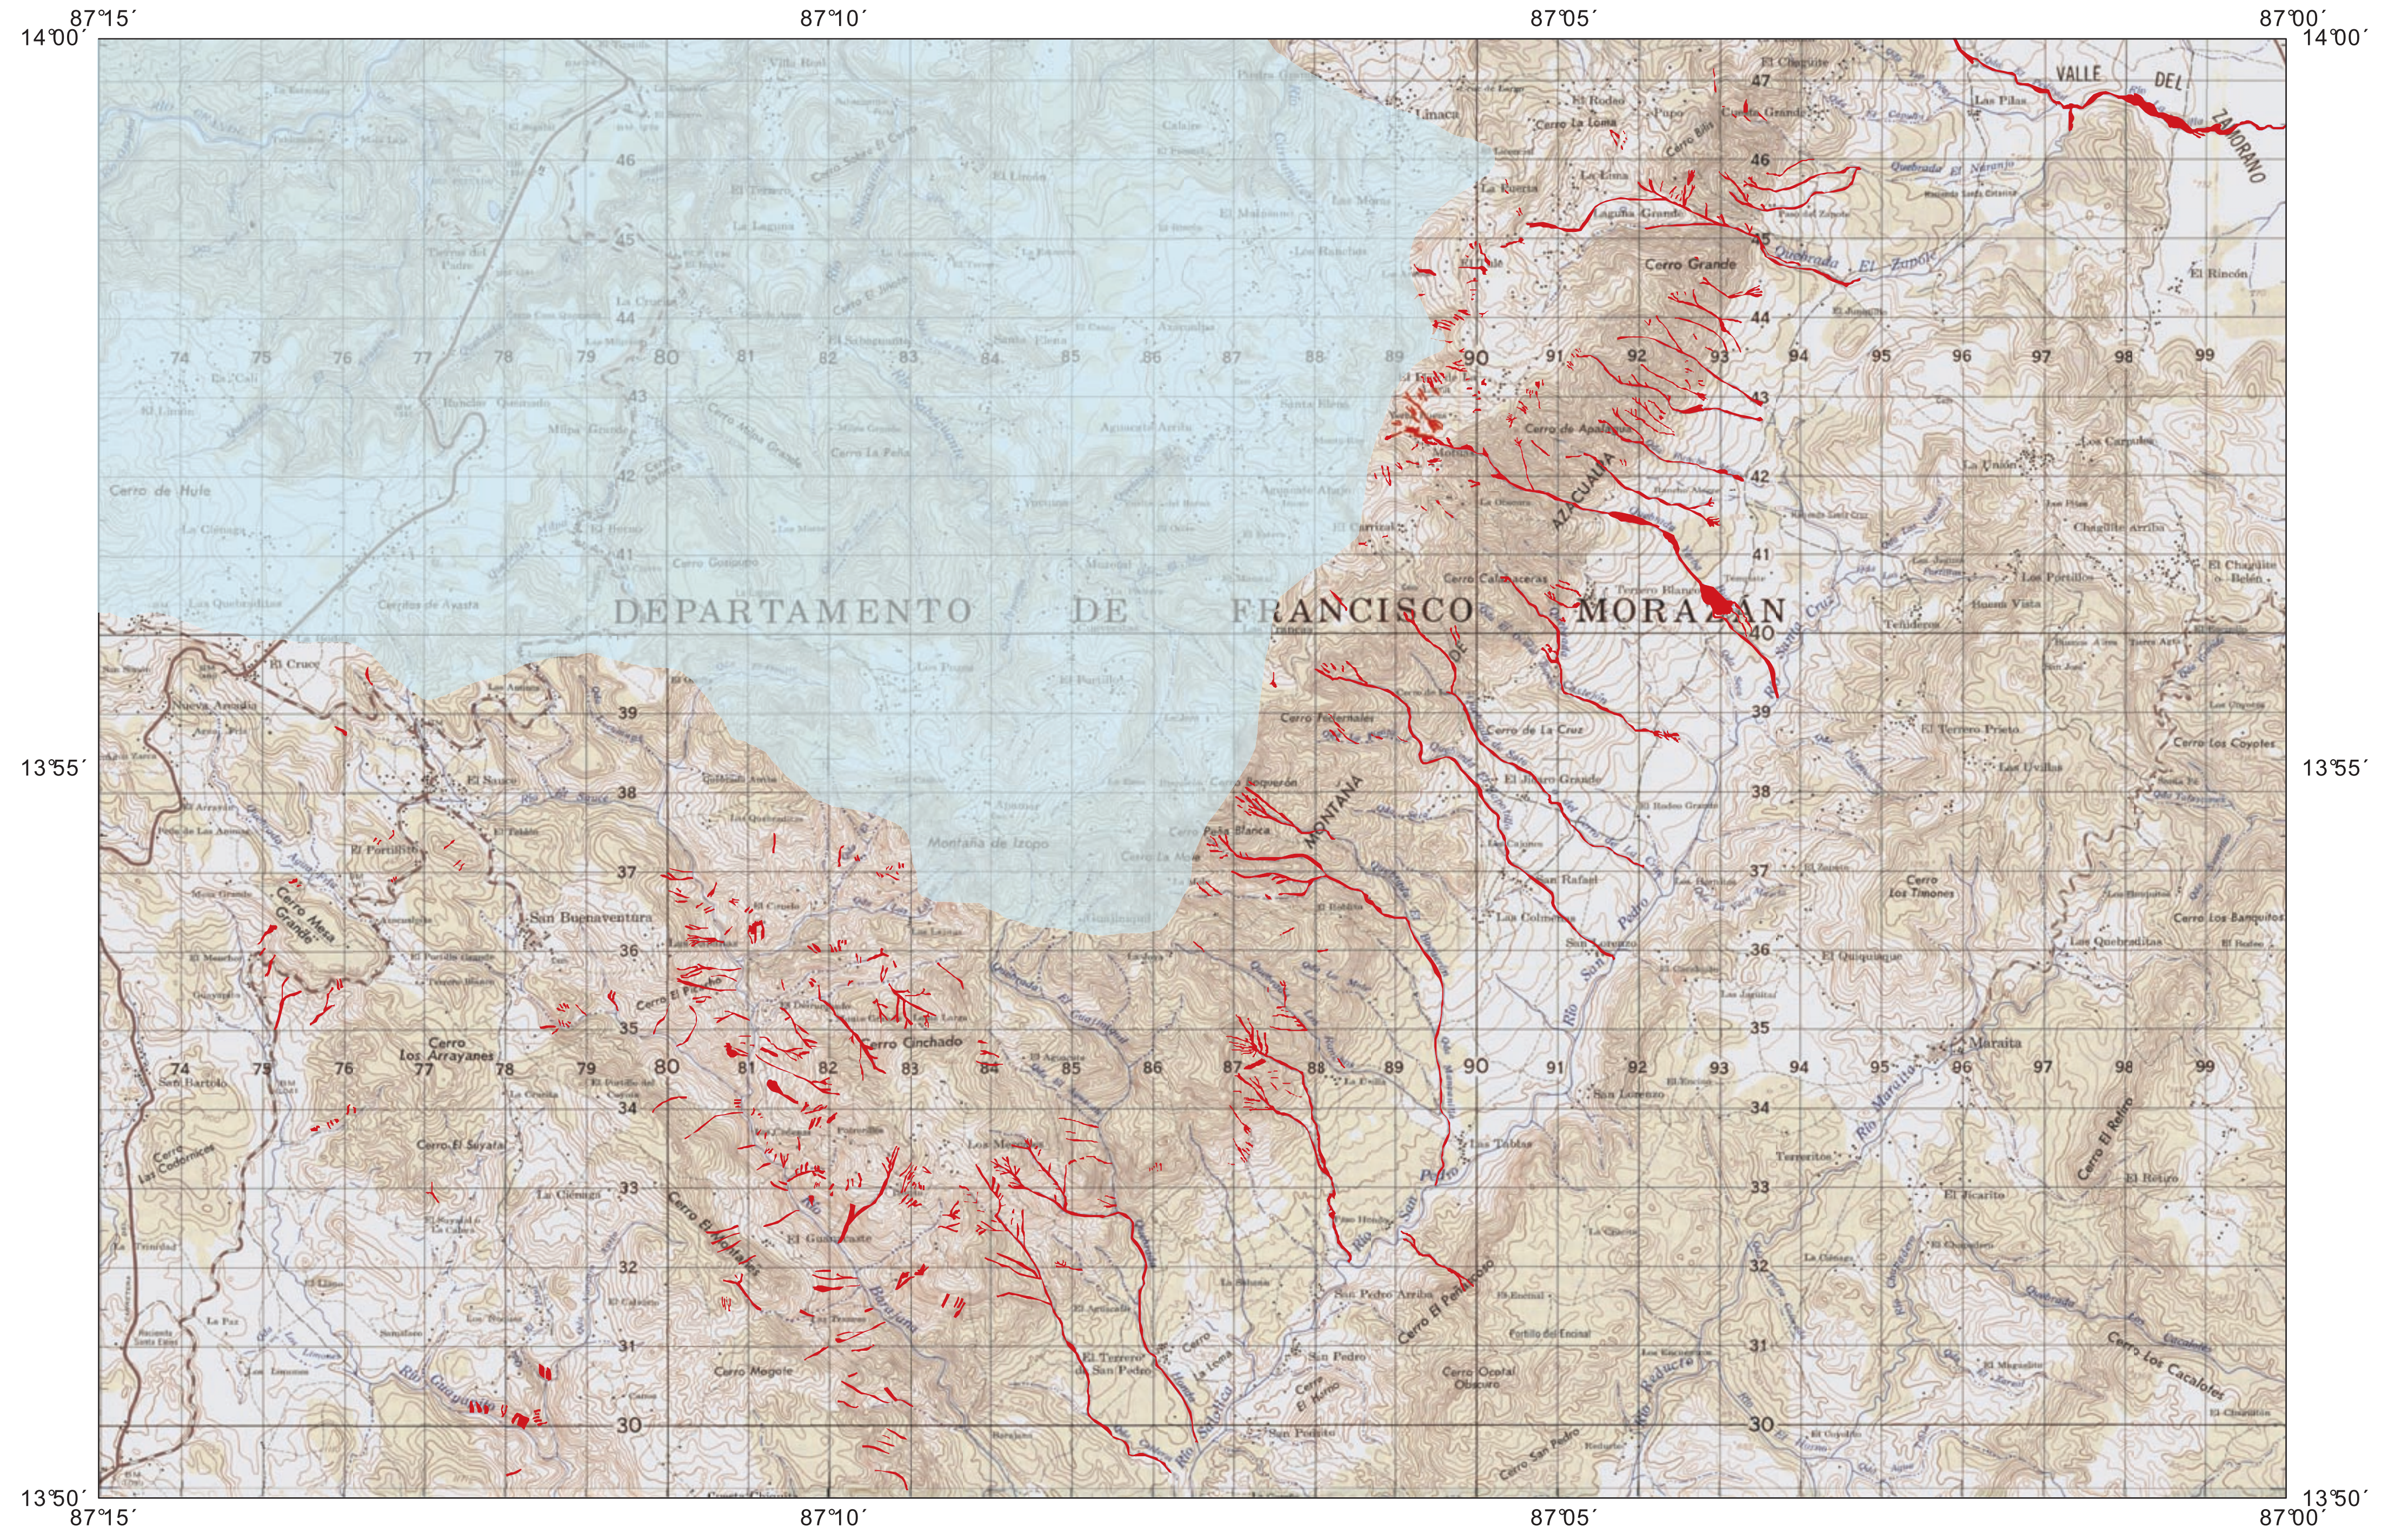
This landslide inventory map, prepared under the auspices of the U.S. Agency for International Development (USAID), shows one of 19 areas in Honduras that have ongoing landslide hazards and were the focus of landslide studies by the U.S. Geological Survey. The map shows the distribution of landslides triggered by Hurricane Mitch, including both source areas and deposits. This map and others of this series provide a basis for making informed decisions concerning possible relocation efforts and future land-use planning. In addition, estimates of sediment volume produced by landslides are derived for selected topographic quadrangles where landslide debris appears to be contributing significantly to the total sediment load of rivers, streams, and reservoirs.

Landslides shown on this and the other respective inventory maps were mapped by photo interpretation using 1:40,000-scale black-and-white airphotos taken by the U.S. Air Force in the months after Hurricane Mitch and from 1:40,000-scale black-and-white photos taken by a private contractor from Guatemala City in 2001. The landslide polygons were sketched onto 1:50,000-scale topographic maps of Honduras using the stereographic images produced by photo pairs to locate the landslides. The landslide boundaries were then manually digitized as input into a GIS database. We estimate the accuracy of locations to be within 100 m in terrain with low topographic relief and better than 50 m in terrain with high or distinctive topographic relief.

EXPLANATION

Landslides triggered by Hurricane Mitch.

Cloud Cover

Debris flows accounted for more than 95% of the landslides and ranged in thickness from less than 1 m to 15 m and in length from a few meters to 7.5 km. Shallow thickness of debris flows (0.2 m-2.0 m) in the southern part of the country reflects the shallow, granular soils that exist in a tropical desert climate. Debris flows in central and northern Honduras are thicker (up to 15 m) due to the deeply weathered volcanic soils that result from higher annual rainfall within tropical valleys and cloud forests. Flow paths of debris flows in central and northern Honduras ranged in length from tens of meters to 7.5 km. The highest concentrations of debris flows in Honduras occurred in the mountains near the town of Choloteuca where more than 900 mm of rain fell in three days.

Although landslides other than debris flows were few, several dozen deep-seated slump/earth flows occurred. The largest of these (6 million m³) was triggered in Tegucigalpa where the entirety of Colonia Soto was destroyed and the Río Choloteuca dammed producing a large sewage lagoon upstream from the landslide dam.
