HURACAN MITCH: Caudal de Creciente en Tramos de Ríos Seleccionados en Honduras

—Por Mark E. Smith, Jeffrey V. Phillips, y Norman E. Spahr

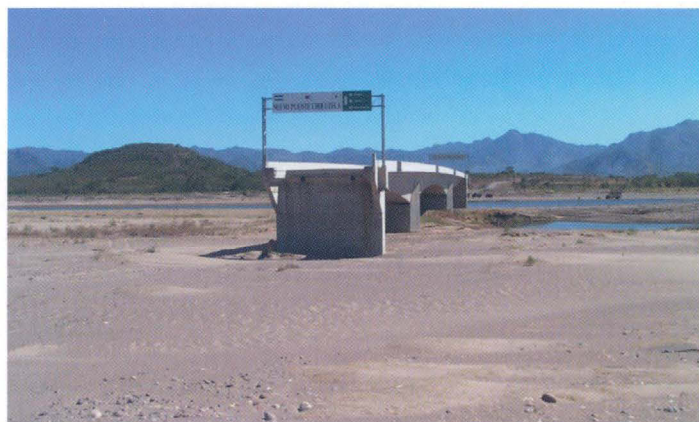
Restos de un puente vehicular recién construido en el Río Choluteca al norte de Choluteca después del Huracán Mitch. El puente fue diseñado para hacer convergir los flujos de agua por en medio de su luz principal.

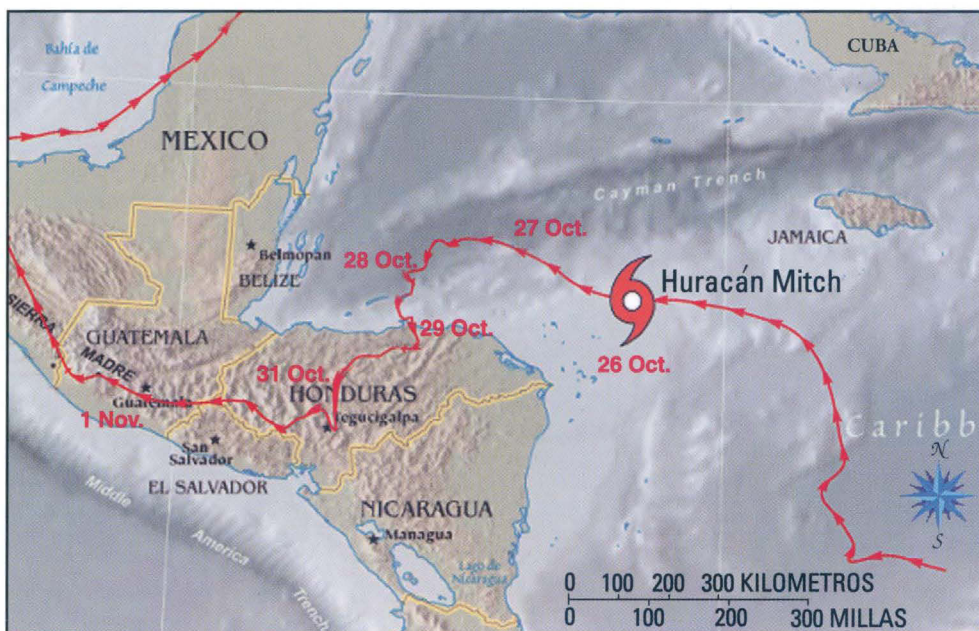
Figura 1. Ruta del Huracán Mitch desde el 26 de octubre hasta el 1 de noviembre, 1998. Modificación de Reich y otros (2001).

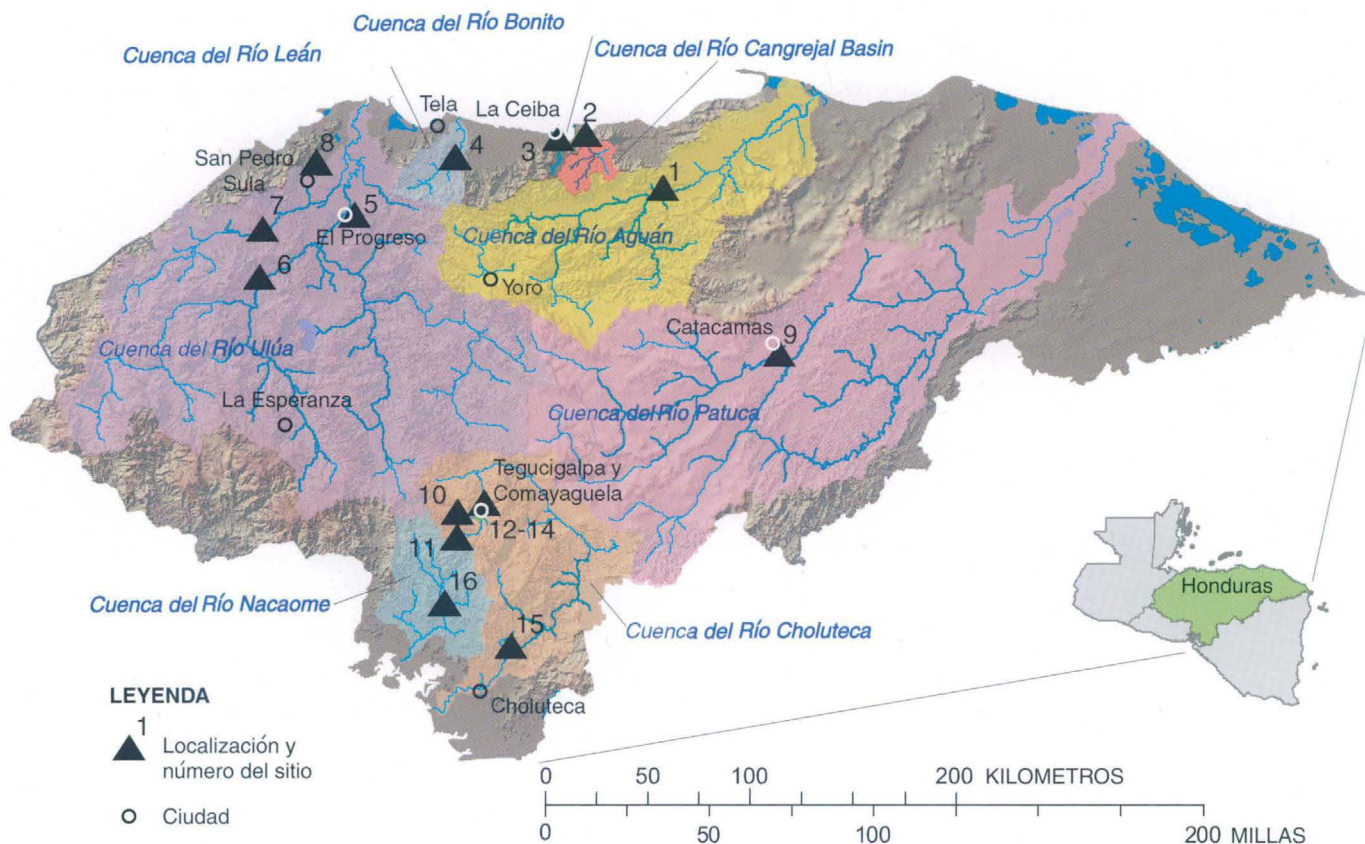
Figura 2. Se llevaron a cabo mediciones indirectas en las principales cuencas de drenaje y otras áreas seleccionadas de Honduras.

El USGS realizó 16 mediciones indirectas de caudales de creciente asociados con las inundaciones del Huracán Mitch en 8 cuencas de los ríos de Honduras (fig. 2). Los sitios medidos fueron seleccionados basados en el impacto de la inundación en los centros poblacionales, en las características hidrológicas de inundación en todo el país y en la necesidad de datos hidrológicos para ser utilizados en los planes de reconstrucción y diseño. La selección de los tramos específicos a medirse fue basada en la conveniencia hidráulica y la estabilidad del canal; debido a la magnitud de las inundaciones, se encontraron pocos tramos ideales. Técnicas estándares del USGS para mediciones indirectas de caudales de creciente fueron utilizadas (Benson and Dalrymple, 1967), incluyendo análisis de área-pendiente (Dalrymple and Benson, 1967), análisis de apertura contraída (puentes) (Matthai, 1967) y análisis de alcantarillas (Bodhaine, G.L., 1968). Caudales de creciente, propiedades hidráulicas y características del canal fueron computadas en Unidades Inglesas, convertidas al Sistema Internacional de Unidades (métrico), y luego redondeadas a tres cifras significativas para su presentación en este reporte.

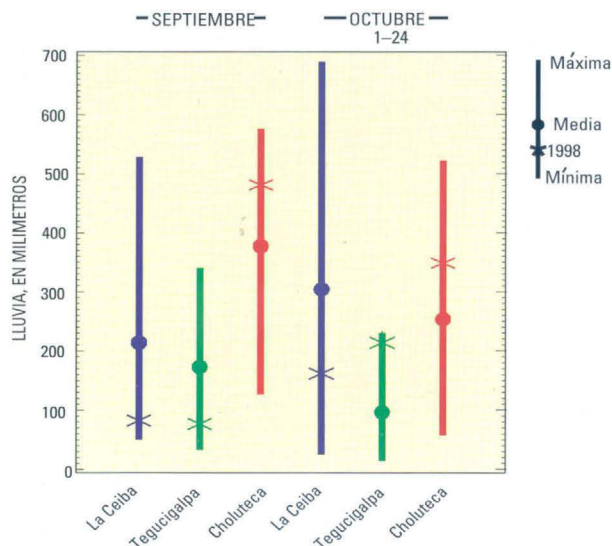
Figura 3. Precipitación de septiembre de 1998 y de los primeros 24 días de octubre de 1998, comparada con la precipitación de largo período (1967-97) media, máxima y mínima para los mismos períodos en los sitios seleccionados.

Una comparación de la precipitación antes del Huracán Mitch (del 1–30 de Septiembre y del 1–24 de Octubre 1998) y los promedios de larga duración para el mismo período se muestran en la figura 3. Los puntos ploteados muestran que durante el período anterior al Huracán Mitch la costa norte (La Ceiba) era de alguna manera más seca de lo normal. Sin embargo, las condiciones pre-huracán, generalmente eran mas húmedas de lo normal en la parte central y sur de Honduras (Tegucigalpa y Choluteca). Esta situación exacerbó la inundación causada por el Huracán Mitch en el centro y sur de Honduras, saturando el suelo y llenando los embalses casi a su capacidad total.

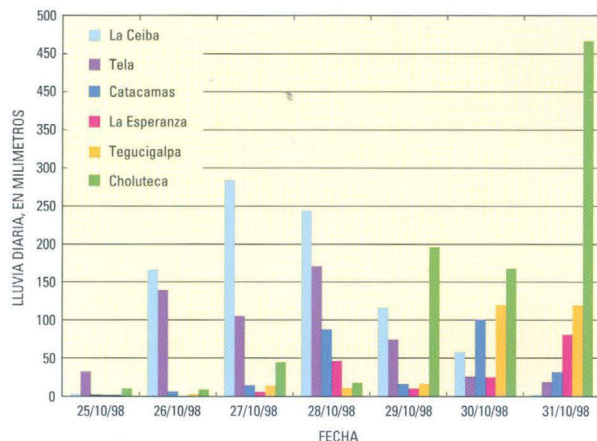
Figura 4. Precipitación diaria durante 25-31 de octubre de 1998 en los sitios seleccionados

893 milímetros (35.2 pulgadas) de precipitación del 25-31 de octubre, la mayor parte de ella cayó del 29 al 31 (fig.4). La fuerte lluvia causó extensas inundaciones, erosión en los canales y depósito de sedimento en el área de Choluteca. Además de la pérdida de muchos puentes y carreteras, se estima que 4,400 viviendas fueron destruidas y 6,600 viviendas fueron dañadas en el Departamento de Choluteca (USAID/Honduras, comunicación por escrito, 1999).

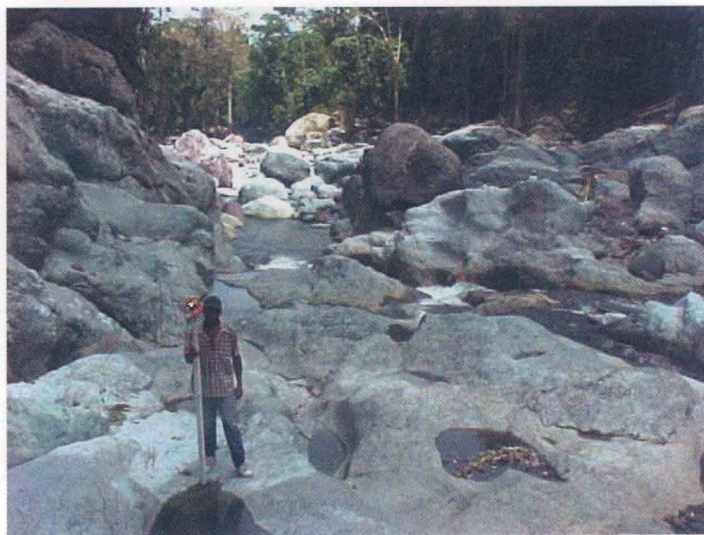
Viendo aguas abajo del basamento rocoso y rocas grandes que componen el canal del Río Bonito (Sitio 3).

Se midió el caudal de creciente para el Río Bonito (Sitio 3) en su angosto cañón, aguas arriba del punto de descarga sobre la planicie costera (el cual puede ser caracterizado como un abanico aluvial de cantos rodados y rocas). El canal del río está compuesto de una serie de pozos y rápidos empinados, confinados por paredes de roca. El lecho consiste de basamento y rocas grandes, las cuales van desde 1.5 a más de

9 metros (4.9 a más de 30 pies) de diámetro. El tramo aparentemente no se vio afectado por el depósito de material pequeño (arena y grava).

El caudal de creciente computado de 3,710 metros cúbicos por segundo (m^3/s) (131,000 pies cúbicos por segundo, pies^3/s) está sujeto a un grado alto de incertidumbre (más del 25 por ciento) debido a las condiciones de canal no uniforme y de pendiente alta. Las velocidades de flujo computadas van desde 4.33 a 7.65 metros por segundo (14.2 a 25.1 pies por segundo). El ancho del canal en la superficie libre va desde 56.4 a 93.6 metros (185 a 307 pies) y la pendiente hidráulica (basada en las huellas de aguas altas de la creciente) fue de 0.0408 metro/metro.

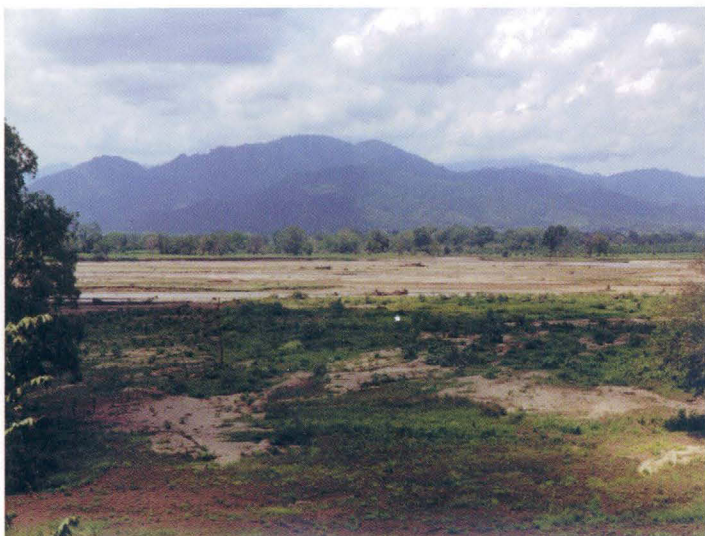
Viendo de izquierda a derecha en la sección transversal, aguas arriba del tramo en estudio del Río Aguán (Sitio 1). La anchura del flujo en la sección transversal fue de 1,800 metros (5,900 pies).

Debido a lo ancho y extenso del valle, se obtuvieron pocos tramos propicios para las mediciones. La inundación se limitó a una anchura de aproximadamente 1.7 kilómetros en las inmediaciones de Clifton, aguas arriba del pueblo de Sabá y aguas abajo de la confluencia con el Río Jaguaca. Se determinó la geometría de tres secciones transversales en el tramo limitado (apenas menos de 1.3 kilómetros en longitud) y el caudal de creciente fue computado por medio de la utilización del método de área-pendiente (Sitio 1). El caudal de creciente de $19,700 \text{ m}^3/\text{s}$ (696,000 pies^3/s) fue el mayor flujo medido en Honduras por el USGS. El ancho promedio del canal en la superficie libre fue de 1,660 metros (5,460 pies) y la pendiente hidráulica fue de 0.0017 metro/metro.

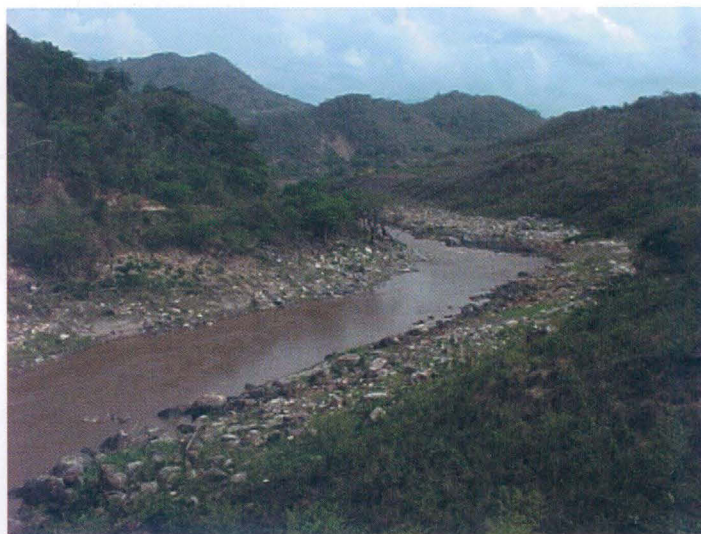
Viendo aguas abajo en el tramo de estudio del Río Ulúa cerca de Chinda (Sitio 6). Nótese la socavación en cada banco, indicando la extensión de la inundación.

La medición del caudal de creciente del Río Ulúa fue hecha cerca del pueblo de Chinda (Sitio 6). El sitio está localizado en terreno montañoso aguas arriba del Valle de Sula, donde el río se ve limitado por un canal profundo, más o menos uniforme; la fotografía muestra el tramo medido y los bancos lavados por la inundación. El área de drenaje en este sitio ($8,510 \text{ km}^2$; $3,280 \text{ mi}^2$) es menor que la mitad del área de drenaje de la parte baja de la cuenca ($20,600 \text{ km}^2$; $7,950 \text{ mi}^2$), de la estación hidrométrica del Río Ulúa en Guanacastales), pero la medición del flujo en sí en el valle fue imposible debido a la expansión del área inundada. El caudal de creciente computado cerca de Chinda fue de $11,000 \text{ m}^3/\text{s}$ (388,000 pies^3/s), por el método de área-pendiente; el caudal de creciente de los flujos combinados en la parte baja del valle fue mucho mayor. El ancho promedio del canal en la superficie libre cerca de Chinda

fue de 159 metros (522 pies), y la pendiente hidráulica fue de 0.0035 metro/metro. El tramo recto estaba bien situado para las mediciones de área-pendiente. El canal fue generalmente uniforme a lo largo del tramo y no fue sustancialmente afectado por la erosión/sedimentación durante la inundación.

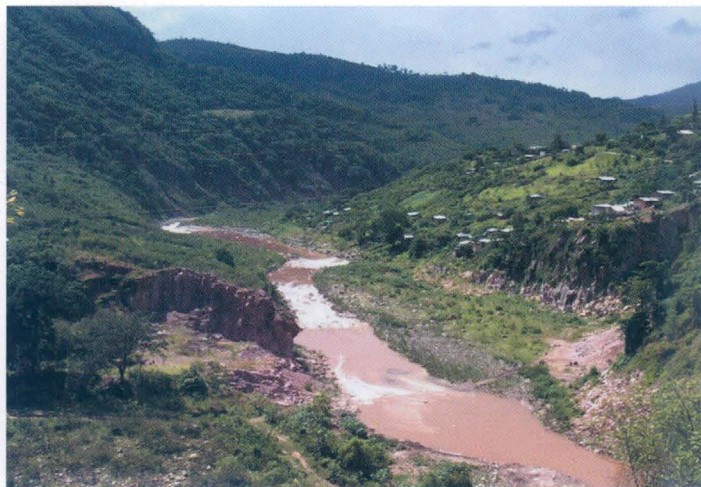
Vista aguas abajo del tramo en estudio del Río Choluteca cerca de Tegucigalpa (Sitio 14).

El Río Choluteca está formado por la confluencia del Río Guacerique y el Río Grande en Tegucigalpa. Se hizo una medición del caudal de creciente del Río Choluteca, aguas abajo de Tegucigalpa (Sitio 14); el pico computado fue de 4,360 m³/s (154,000 pies³/s). Este caudal de creciente fue probablemente afectado por el almacenamiento de las represas aguas arriba, tanto del Río Grande (Represa de Concepción) y el Río Guacerique (Represa de Los Laureles). El canal en el tramo de estudio era por lo general recto y uniforme y el flujo fue confinado al canal principal. El ancho promedio del canal en la superficie libre fue de 105 metros (343 pies), y la pendiente hidráulica fue de 0.0097 metro/metro.

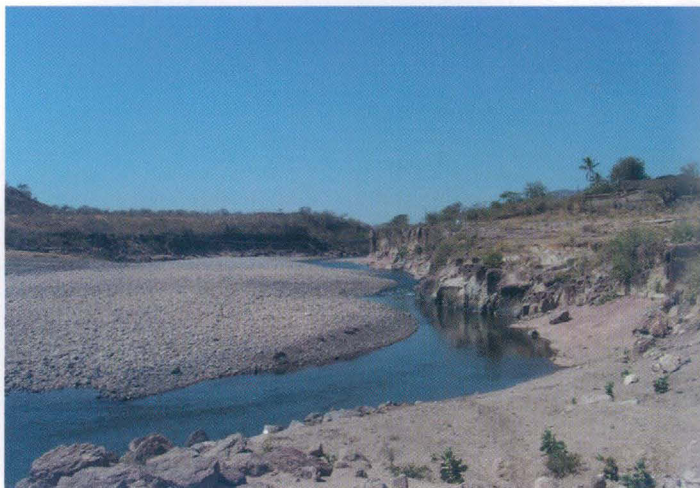
Vista aguas abajo del tramo en estudio del Río Choluteca en la Colonia Apacilagua (Sitio 15). La profundidad del agua de inundación llegó casi a la punta del acantilado de 15 metros (centro de la fotografía).

El caudal de creciente en la parte baja del Río Choluteca fue medido en la Colonia Apacilagua (Sitio 15), aguas arriba de la ciudad de Choluteca. Choluteca, un centro poblacional importante de 80,000 personas, está situado al lado izquierdo de la margen del Río Choluteca. La ciudad sufrió grandes daños causados por la inundación durante el Huracán Mitch. El caudal de creciente en el sitio de Apacilagua es de aproximadamente 25 kilómetros a lo largo del río (16 millas a lo largo del río), aguas arriba de Choluteca y fue seleccionado debido a que las aguas de inundación fueron confinadas a una anchura menor de 183 metros (600 pies) entre dos acantilados verticales de rocas. Varias viviendas aguas arriba de Apacilagua fueron destruidas, pero el pueblo en sí, el cual está situado en el lado derecho del río, sobre un acantilado de 15 metros (49 pies) de elevación sobre el lecho del río, no fue inundado.

El caudal de creciente computado de 14,300 m³/s (506,000 pies³/s) fue medido utilizando un computo de área-pendiente de tres secciones. El ancho promedio del canal en la superficie libre fue de 235 metros (772 pies); la pendiente hidráulica de las huellas de aguas altas fue de 0.0051 metro/metro. De acuerdo a los residentes del lugar, el caudal pico ocurrió el viernes 30 de octubre tarde por la noche. Esta información revela que el caudal de creciente en Apacilagua fue el resultado de las escorrentías de precipitación en la parte baja de la cuenca, en lugar del flujo progresivo aguas abajo de la ola de inundación que afectó a Tegucigalpa. El caudal de creciente en Tegucigalpa ocurrió temprano por la mañana, el sábado 31 de octubre.

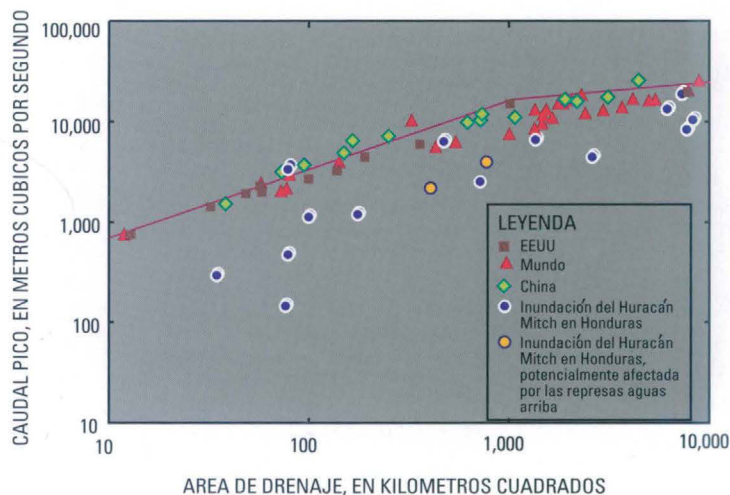
Figura 5. Comparación de los caudales de creciente durante el Huracán Mitch y las más grandes inundaciones registradas en el mundo. La curva empírica envolvente, desarrollada para las inundaciones documentadas en los Estados Unidos, caracteriza los caudales de creciente en términos del área que contribuye al drenaje.

Cierto número de caudales de creciente causados por el Huracán Mitch en Honduras, aparecen entre los más grandes del mundo. Una gráfica de los caudales de creciente registrados en el mundo en relación con el área de drenaje de la cuenca se muestra en la figura 5. Una curva empírica "envolvente" caracteriza el caudal de creciente como una función del área que contribuye en el drenaje, basada en las inundaciones máximas observadas en los ríos de las cuencas de diversos tamaños. Costa (1987) definió la curva empírica para inundaciones record en los Estados Unidos (fig. 5) y comparó esas inundaciones con las más grandes inundaciones registradas en China y en el resto del mundo (Rodier and Roche, 1984). Como se muestra en la figura, los picos del Huracán Mitch están ploteados cerca de las inundaciones record observadas en todo el mundo. El pico de inundación para el Río Bonito

(Sitio 3) al norte de Honduras (caudal registrado de $3,710 \text{ m}^3/\text{s}$; área de drenaje de 81.1 km^2) excede la envolvente y puede calificarse como un record mundial de inundación. Por supuesto que la incertidumbre descrita en la sección anterior es muy relevante durante eventos tan extremos.
