# Un Río de Cambio—El Río Bravo en la Región de Big Bend

## Introducción

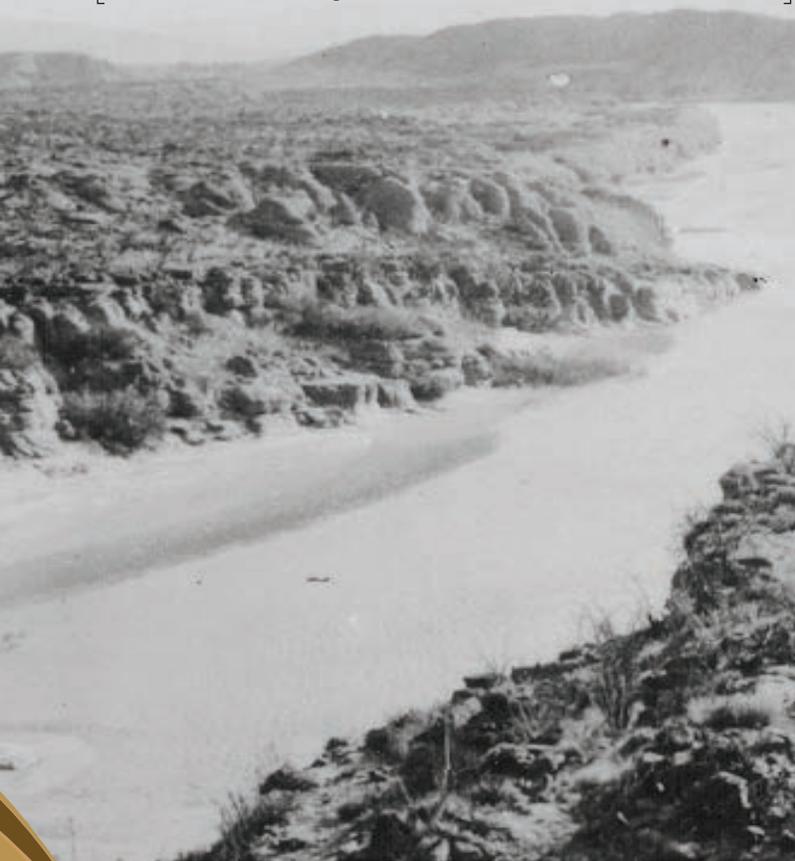
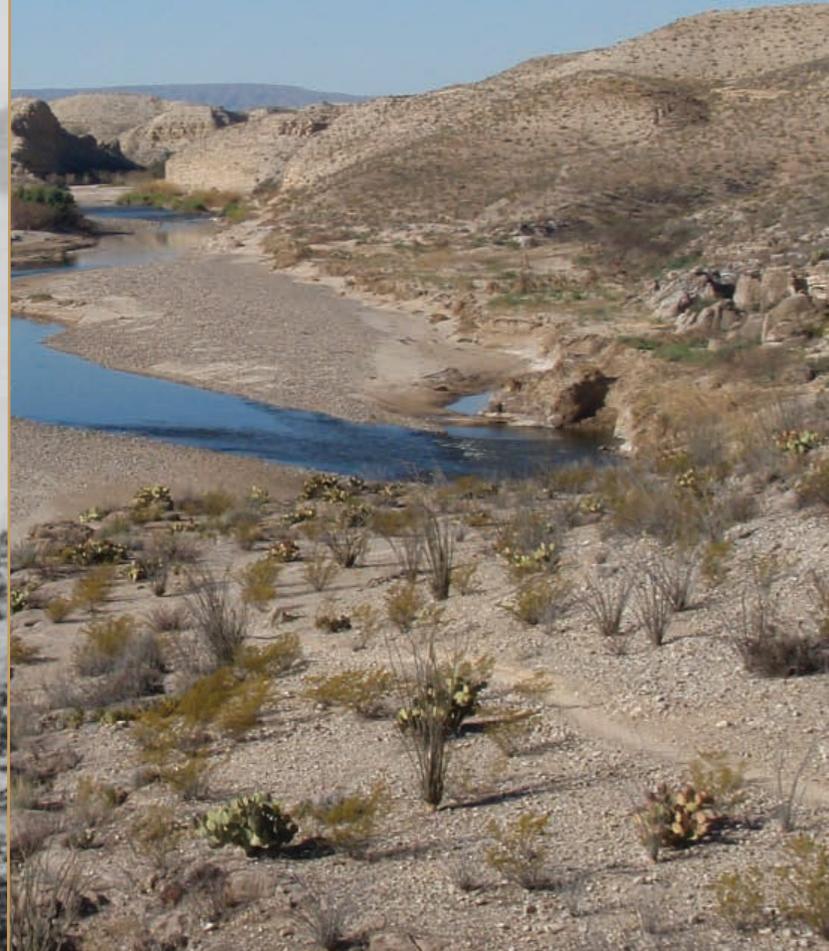
El Río Bravo en Cañón de Hot Springs, Texas, el Parque Nacional Big Bend. Imagen del lado izquierdo tomada en 1901 por H.C. Oberholser, lado derecho imagen tomada en 2008 por David J. Dean, Servicio Geológico de los Estados Unidos.

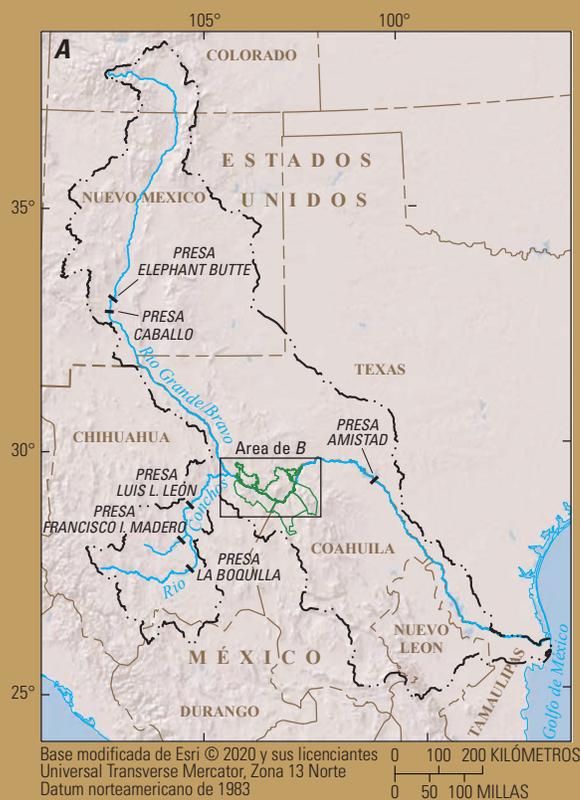
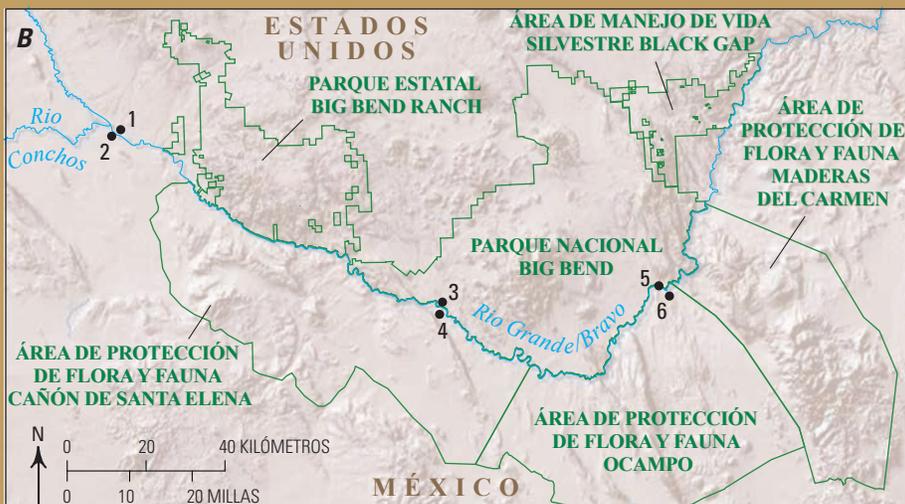
Mapa regional de la cuenca del Río Bravo (A) y mapa de la región de Big Bend y Maderas del Carmen-Cañón de Santa Elena (B). En (A), la cuenca del Río Bravo se muestra con una gruesa línea negra. En (B), los lugares numerados del 1 al 6 se refieren a (1) Presidio, Texas; (2) Ojinaga, Chihuahua; (3) Castolon, Texas; (4) Santa Elena, Chihuahua; (5) Rio Grande Village, Texas; y (6) Boquillas, Coahuila. La imagen de abajo es de 2019 del Programa Nacional de Imágenes Aéreas del Departamento de Agricultura de EE. UU.

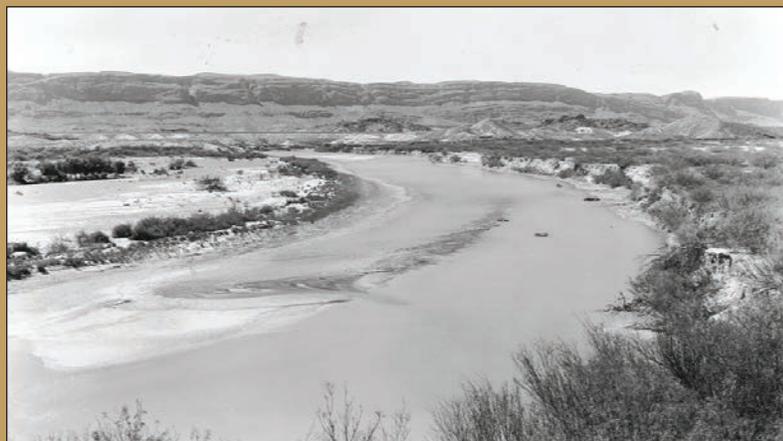
Fotografía del Río Bravo, mirando río arriba, aproximadamente 20 kilómetros río abajo de Castolon, Texas y Santa Elena, Chihuahua. Fotografía de George Grant, 1936.

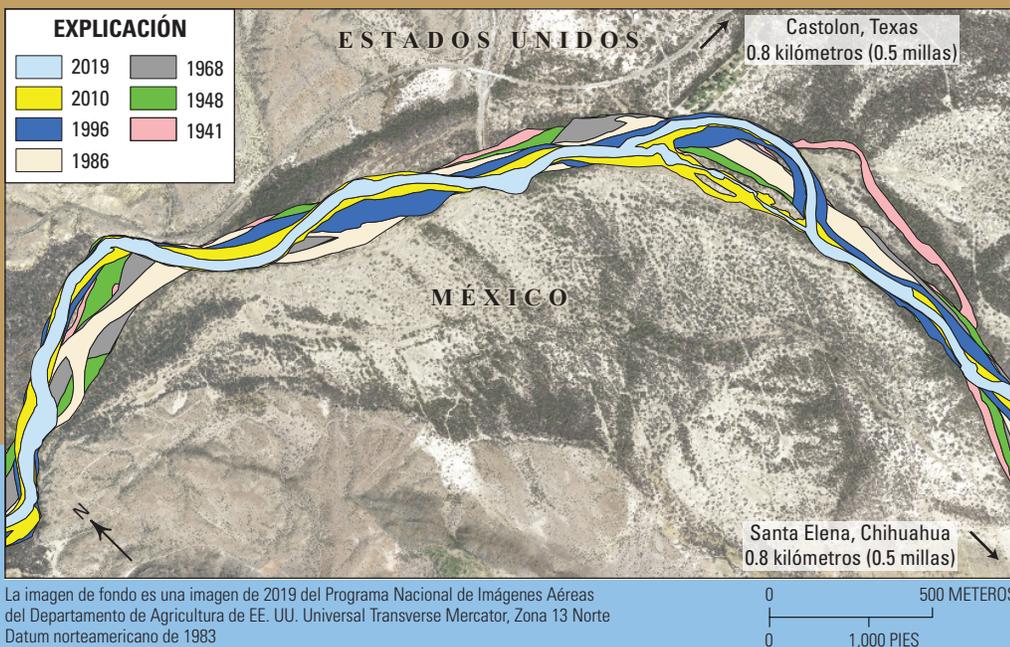
Límites históricos de los canales del Río Bravo cerca de Castolon, TX, en el Parque Nacional Big Bend, y la comunidad de Santa Elena, Chihuahua, en el Área de Protección de Flora y Fauna Cañón de Santa Elena. Los límites se delinearon en fotografías aéreas históricas.

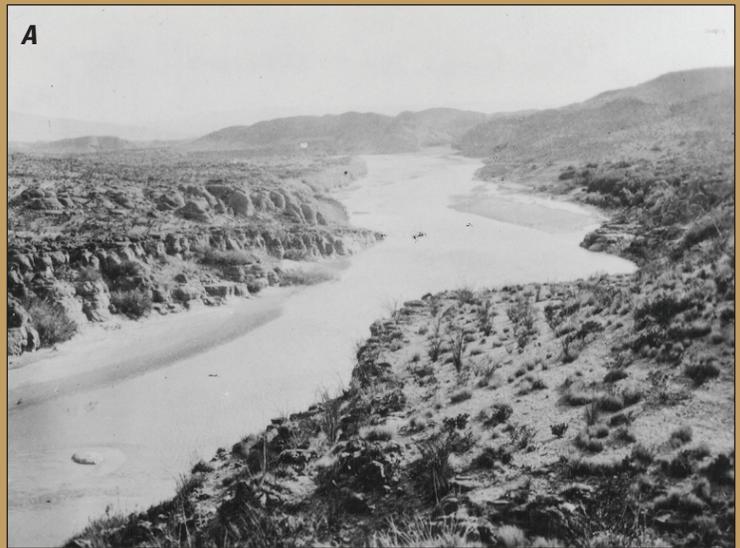
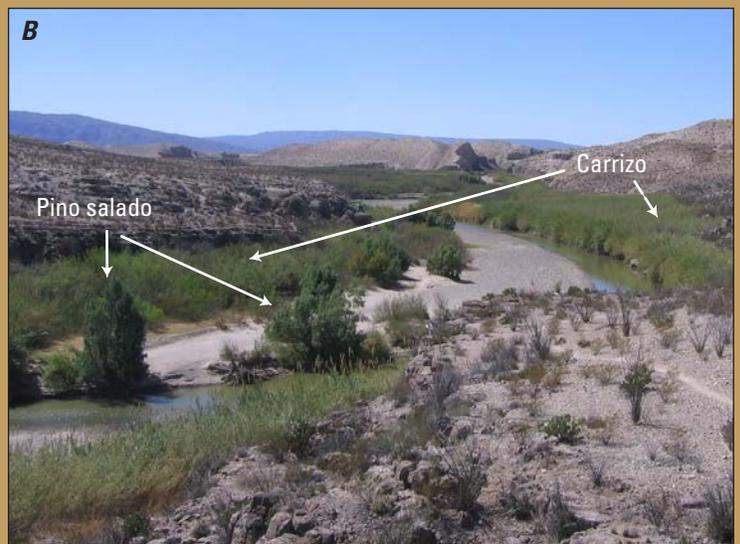
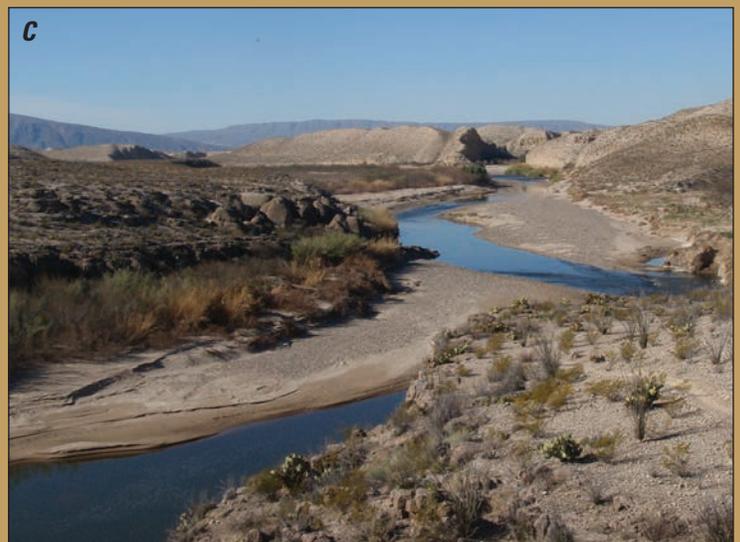
Fotografías desde el mismo punto del Río Bravo cerca de Rio Grande Village, TX, en el Parque Nacional Big Bend, y Boquillas del Carmen, Coahuila, en el Área de Protección de Flora y Fauna Ocampo. La fotografía (A) fue tomada en 1901 de H.C. Oberholser. Las fotografías (B) y (C) se tomaron antes y después de la inundación de restablecimiento de canales de 2008, respectivamente. Note el ancho mucho más estrecho del cauce entre (A) y (B), la gran cantidad de vegetación no nativa (pino salado y carrizo) en (B), y la ampliación del río causada por la inundación de restablecimiento del canal de 2008 en (C). Las fotografías (B) y (C) fueron tomadas por el autor.

liberaciones de agua de las presas que producen inundaciones aguas abajo. Una inundación de restablecimiento que tuvo lugar en 2008 resultó en un ensanchamiento promedio de canales en los valles aluviales entre 26 y 52 por ciento. Sin embargo, el estrechamiento rápido del cauce se reanudó poco después de 2008. A principios de 1900, inundaciones de magnitud similar a las inundaciones de restablecimiento ocurrieron aproximadamente una vez cada cuatro años y mantenían un canal más ancho durante ese período. Hoy, inundaciones de esta magnitud sólo ocurren una vez cada dos décadas.

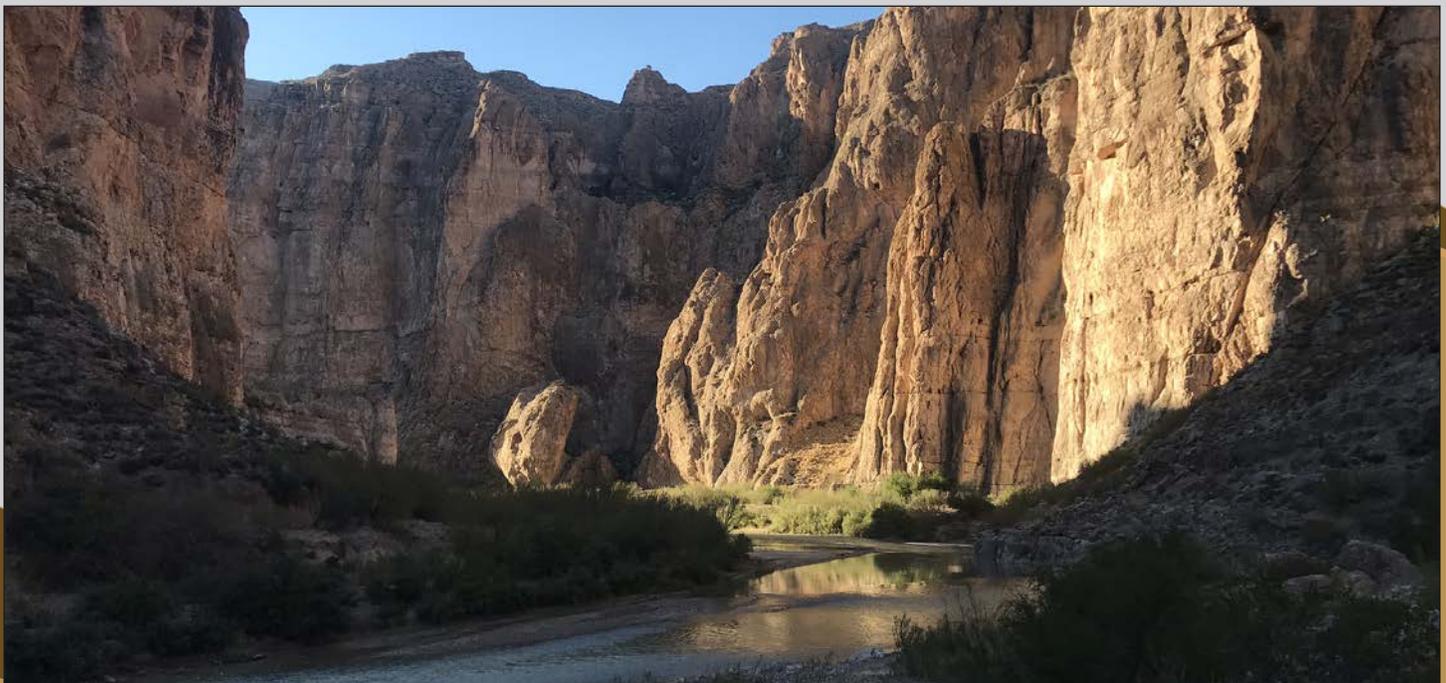
Vista corriente arriba del Río Bravo dentro del Cañón de Boquillas, tomada por David J. Dean, Servicio Geológico de los Estados Unidos.
