U.S. Geological Survey

Open-File Report 2020–1

Mapa de Susceptibilidad a Deslizamientos de Tierra Desencadenados por Precipitación Intensa en Puerto Rico

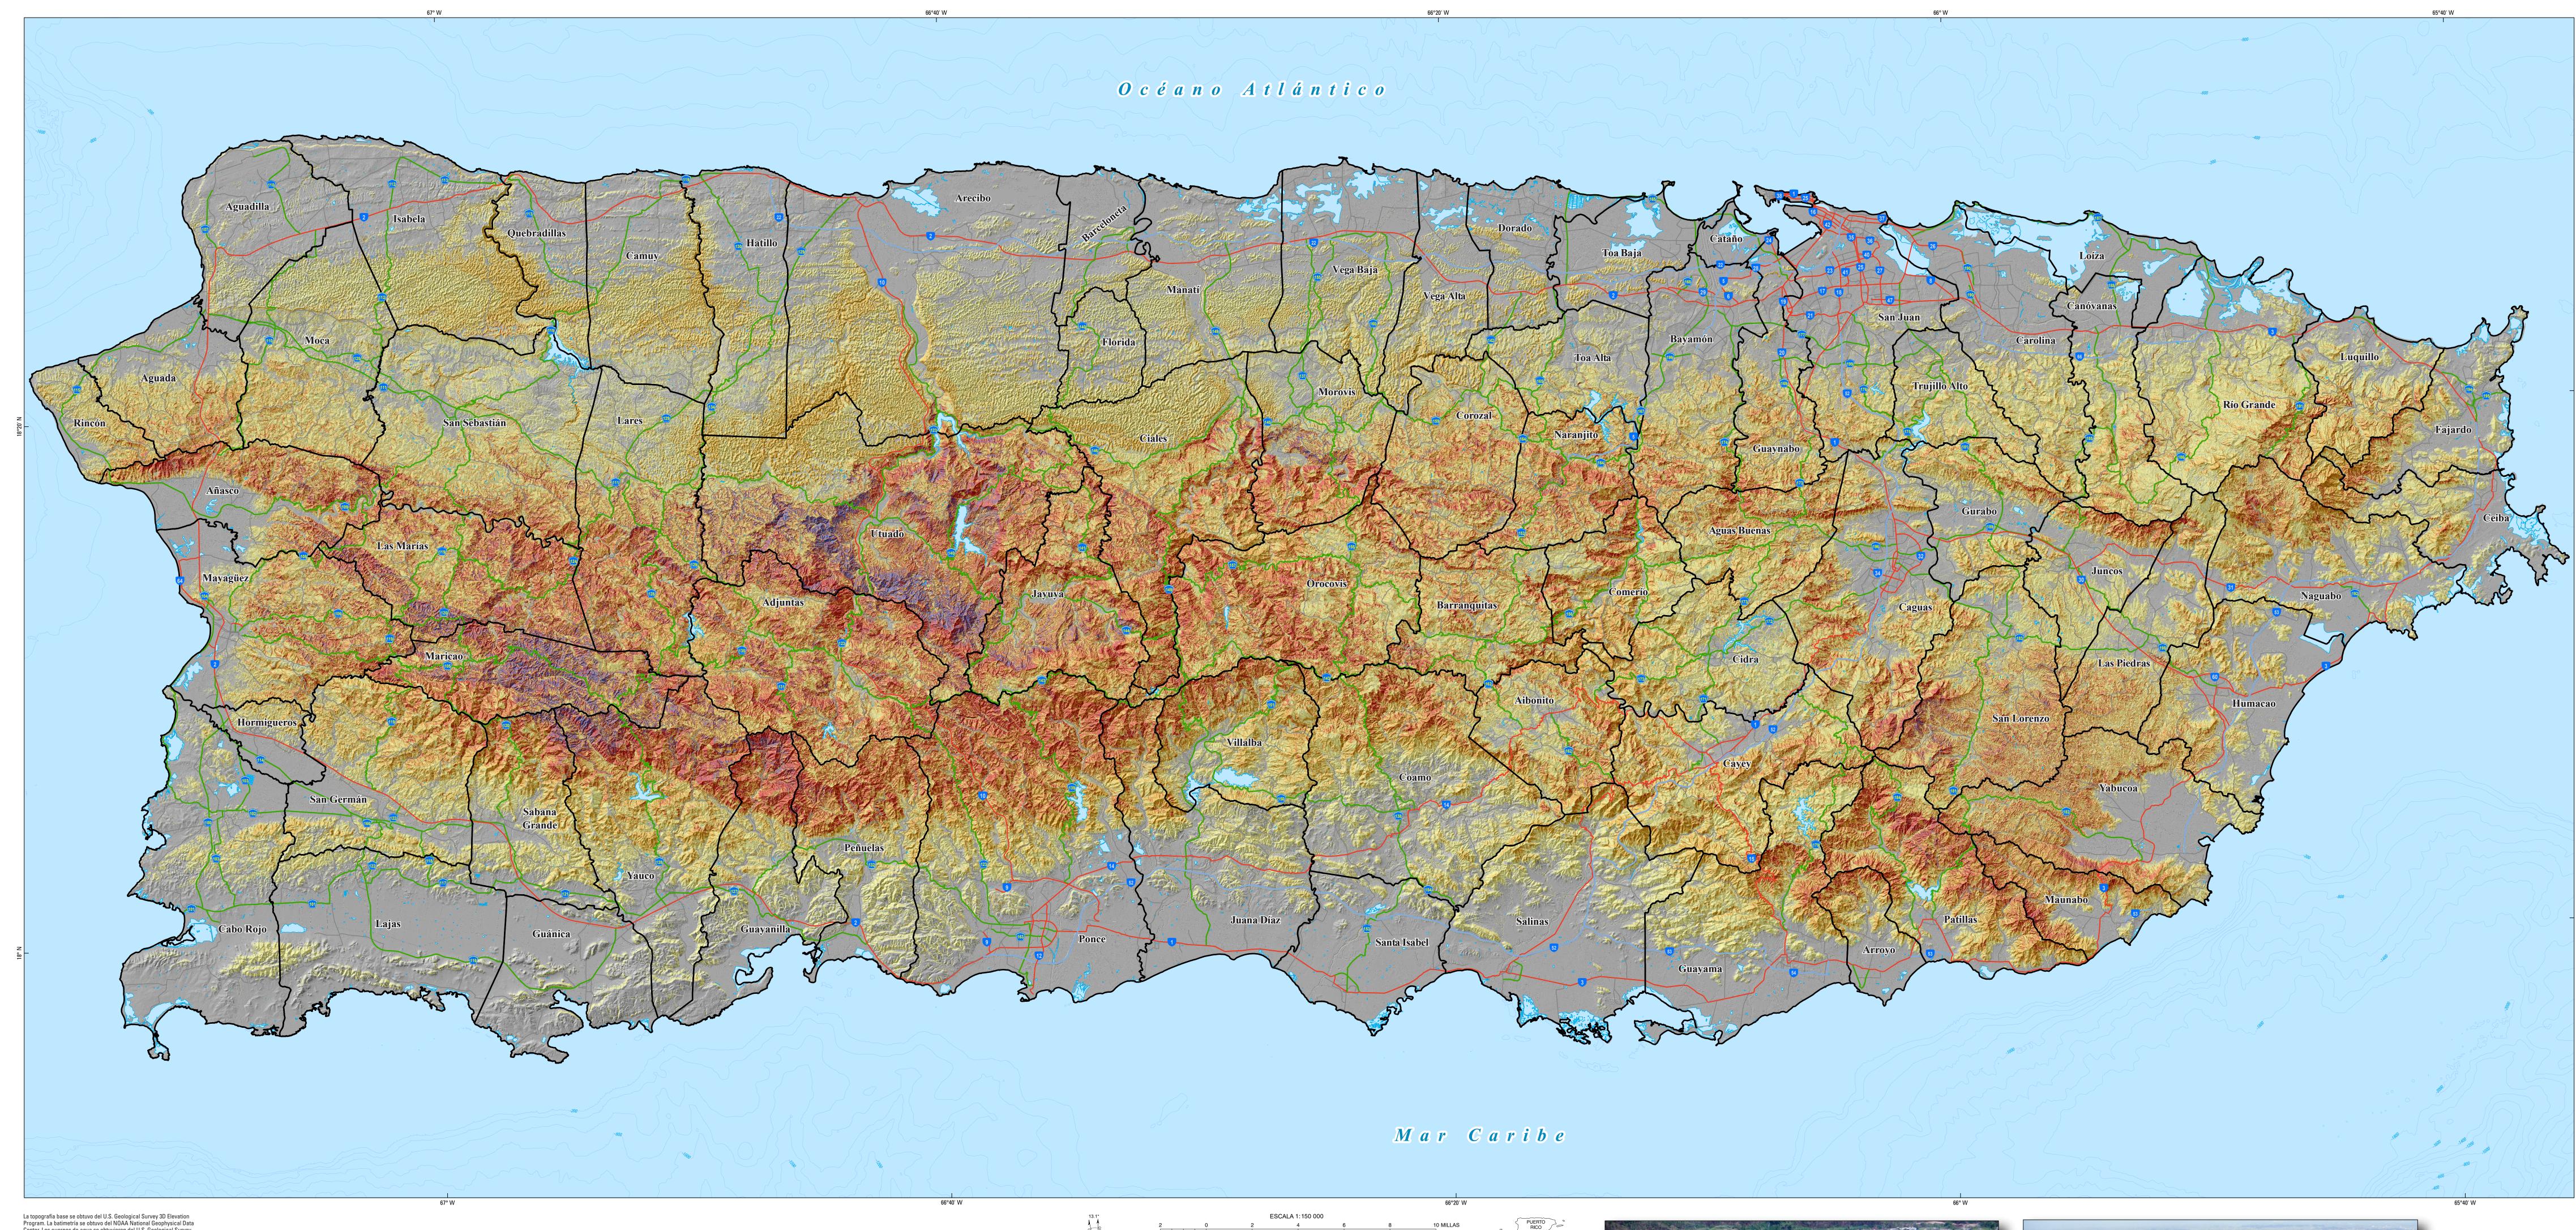
media anual, la cobertura de terrenos, y el contenido de la humedad del suelo estimada como resultado del huracán María. El contenido de la humedad del suelo estimada como resultado del huracán María se utilizó para atenuar los efectos del uso de un inventario de deslizamientos causados por un solo evento en el mapa de susceptibilidad final. La clasificación de Extremadamente Alta ocurre sobre un 1 por ciento de la isla, mientras que las clasificaciones de Muy Alta, Alta y Moderada ocurren sobre 9, 20 y 30 por ciento de la isla, respectivamente.

Este mapa muestra la susceptibilidad relativa estimada a la ocurrencia de deslizamientos de tierra durante o poco después de una precipitación intensa, como la que se produce durante ciclones tropicales. El mapa busca ilustrar la amenaza relativa y potencial de los deslizamientos de tierra para proveer un marco de referencia para evaluaciones de susceptibilidad en lugares específicos y ayudar con la planificación para medidas de mitigación más adelante en el futuro. Por ejemplo, localizaciones con alta susceptibilidad a deslizamientos pueden (1) ser excluidas de futuros desarrollos; (2) requerir estudios de estabilidad de taludes previo al desarrollo, nivelación, cimentación, diseño de drenaje y construcción que tomen en consideración el potencial de inestabilidad de taludes; (3) ser objeto de evaluación y mitigación de condiciones potencialmente adversas; (4) ser monitoreadas para detectar signos de inicio de deslizamientos, tales como

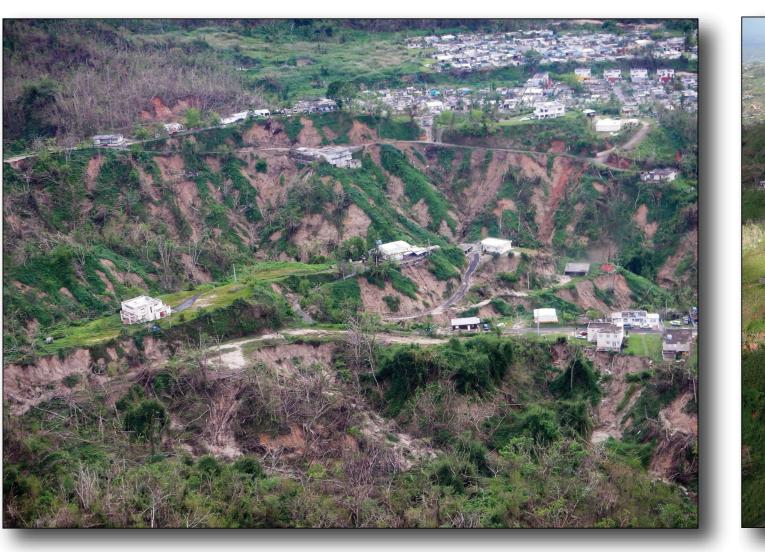
Deslizamientos de tierra provocadas por el huracán María en Utuado, 2017. Fotografía por E. Bessette-Kirton, dominio público.

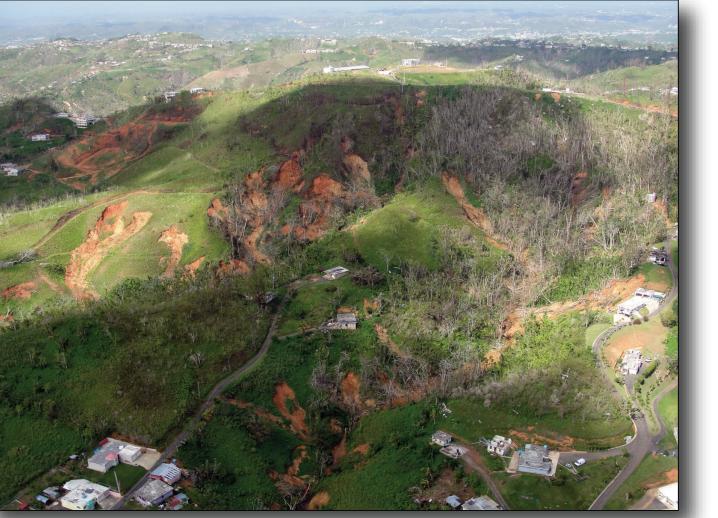
Deslizamientos de tierra provocados por el huracán María en Corozal, 2017. Fotografía por W. Schulz, dominio público.
